**MEMORIA DE INTERVENCIÓN DE CONSERVACIÓN Y
RESTAURACIÓN EN EL RETABLO DE LA VERA CRUZ
DE LA PARROQUIA DE LA ASUNCIÓN DE LERÍN
(NAVARRA)**

Obra: Retablo de la Vera Cruz

Localización: Parroquia de la Asunción de Lerín (Navarra)

Fecha de intervención: Septiembre-Noviembre 2023

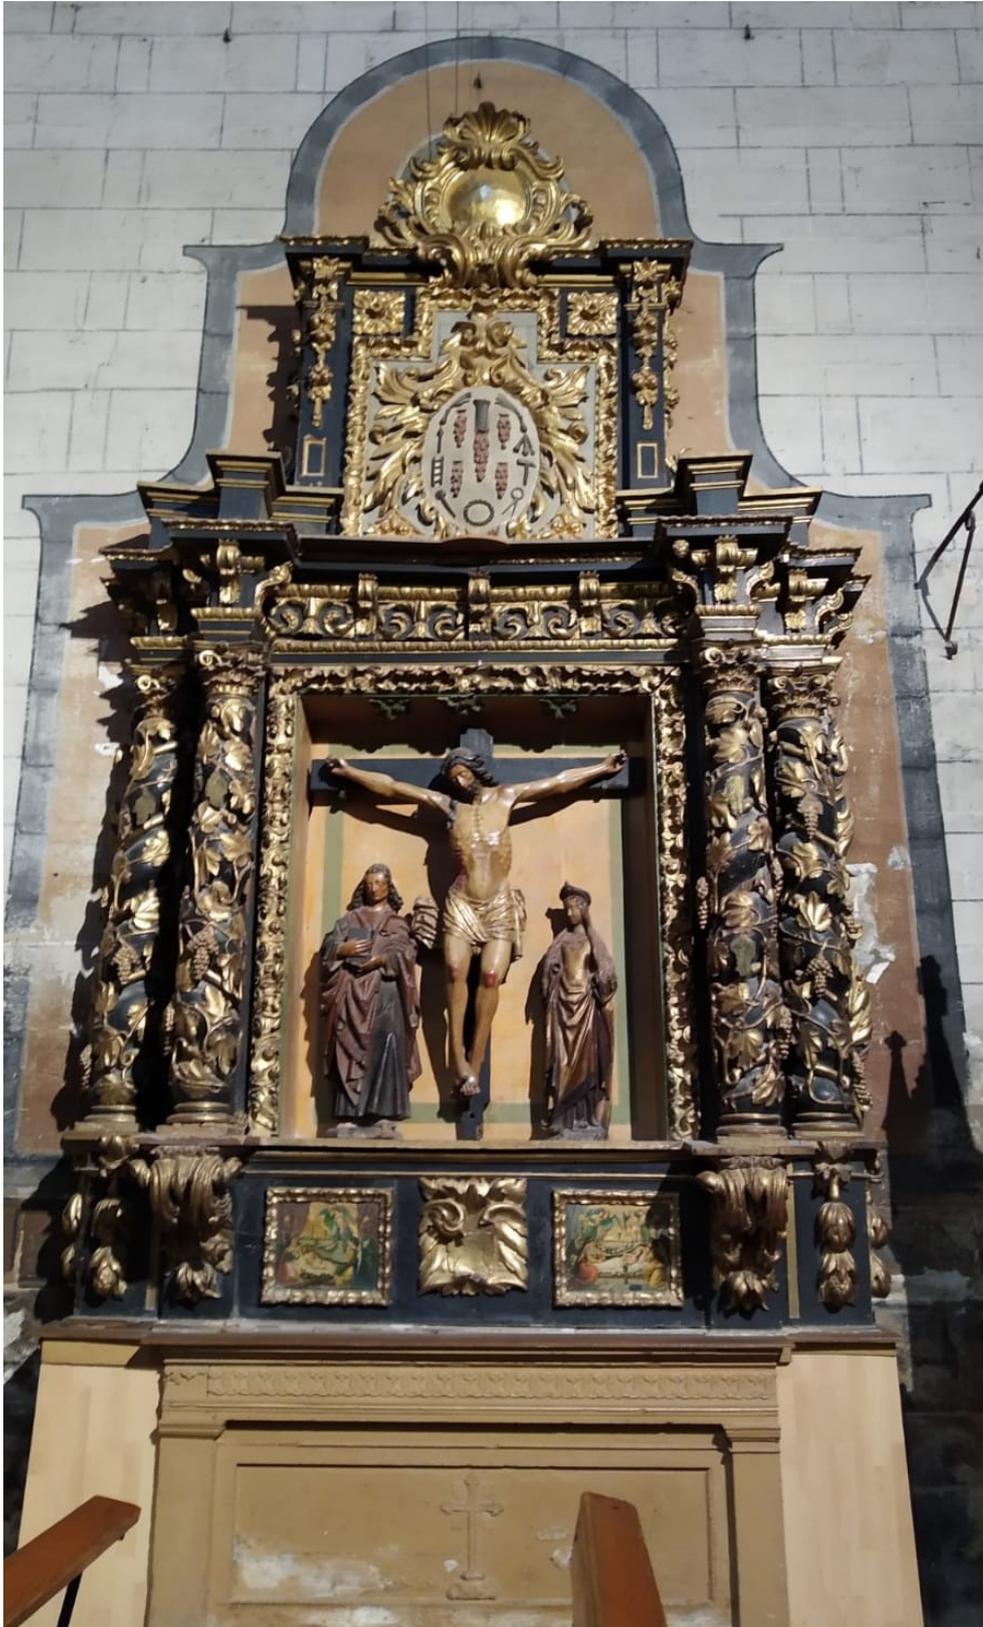
Estado inicial antes de la intervención de restauración

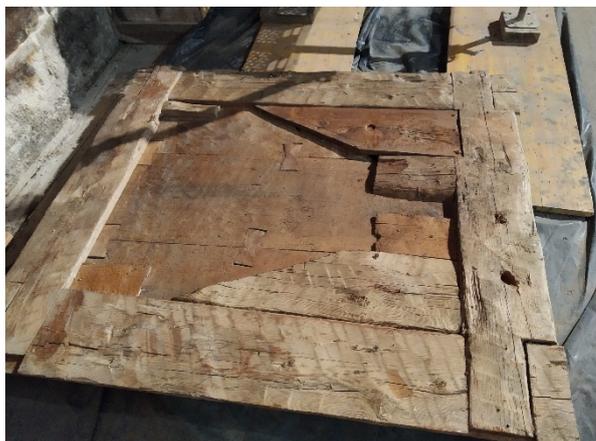
Estructura del anverso de la tabla del ático

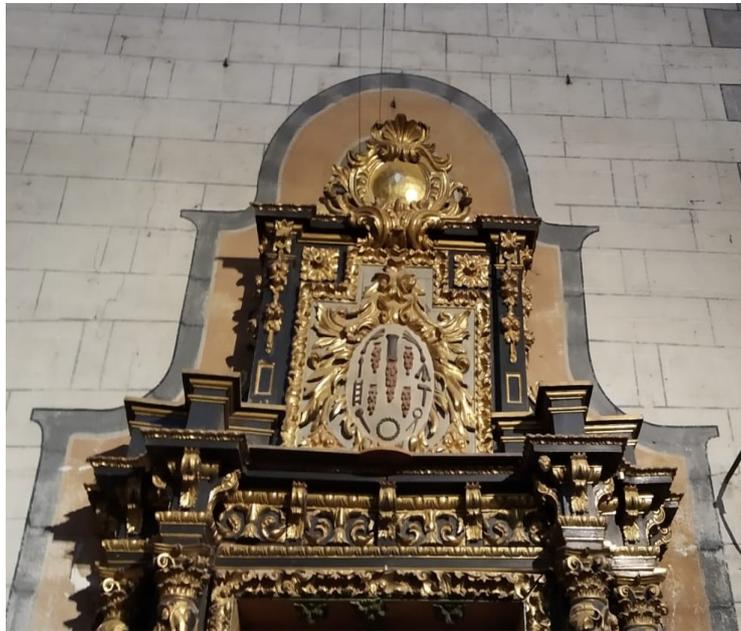
Detalle del desplazamiento y hundimiento del ático.

Faltan las decoraciones de los aletones y jarrones que estaban desprendidos y ocultos detrás del retablo

Se decidió desmontar para solucionar la desviación del ático y sanear toda la zona del banco. Ayudándonos de los andamios ya colocados, se procedió al desmontaje de todos los elementos que componen la obra. Se comenzó por el apeo de todas las tallas, y siguiendo con la mazonería en orden, de arriba hacia abajo y de izquierda a derecha. Todo ello con ayuda de un polipasto y cinchas adecuadas. Detrás del retablo aparecieron los aletones y decoraciones de jarrones ya señalados. Todas las piezas se fueron colocando en el suelo, sobre plásticos, para evitar el contacto directo con la tarima ya que es una iglesia donde hay humedad. Mientras se desmontaba se comprobó el sistema constructivo, constatando que las piezas van ensambladas con cajas, ranuras y espigas, y que el retablo estaba sujeto al muro con hierros anclados en la pared a martillazos en las llagas entre piedra y piedra. Todo el desmontaje lo realizó la empresa **EBANISTERÍA TOMAS DUASO**.

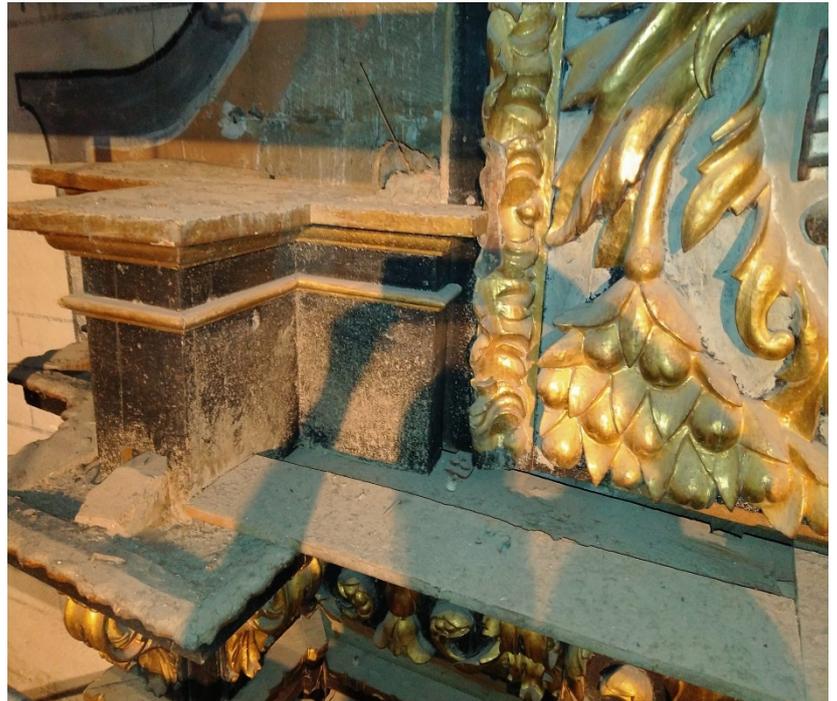
Todo el retablo estaba muy oscurecido como consecuencia del polvo acumulado, suciedad incrustada, salpicaduras de barro en el ático y cuerpo del retablo provocadas por las goteras, y de una capa de protección alterada y oxidada que dificultaba la apreciación de la calidad de la obrado un aspecto opaco y grisáceo, además de los ennegrecimientos por humos de velas y alguna abrasión y acumulación de cera por toda la parte inferior.

Salpicaduras de barro en la zona del ático

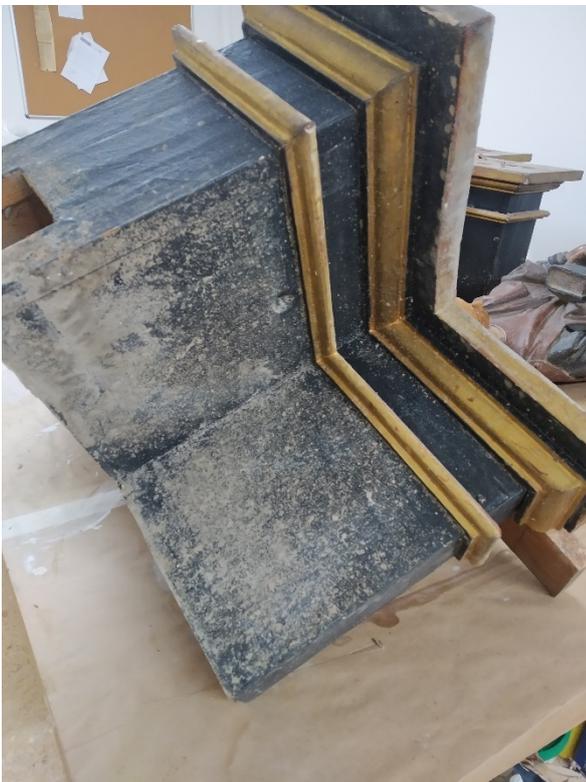
Suciedad de barro

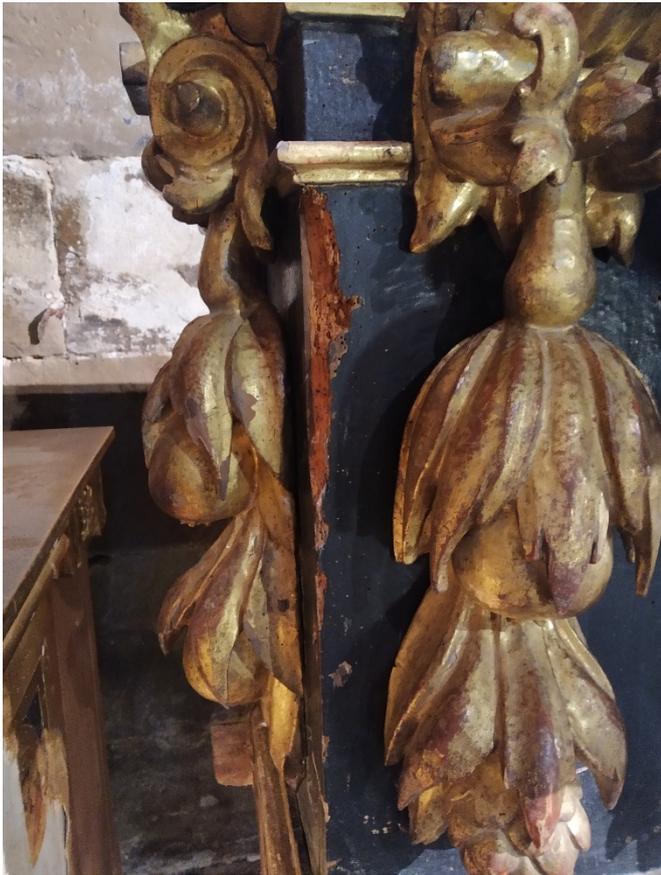
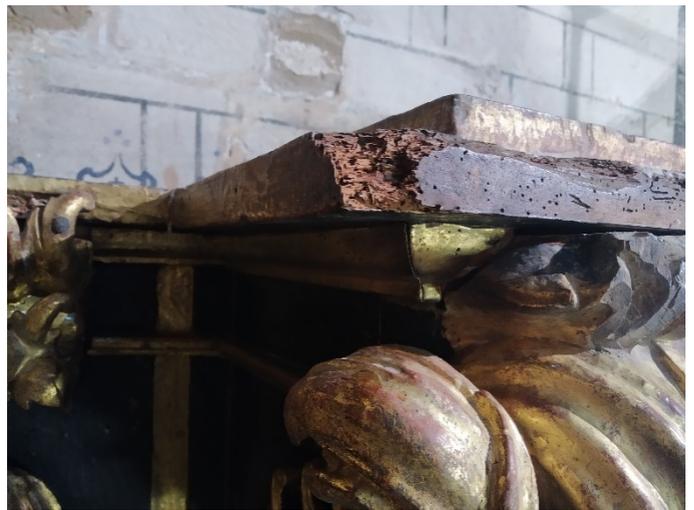
El soporte había sufrido un ligero ataque de insectos xilófagos, actualmente inactivo, afectando a la zona de la mesa de altar y del banco, con molduras y decoraciones de las ménsulas con faltas matéricas en las partes más salientes, y la consiguiente pérdida de dorados. La cristalización de adhesivos había originado desprendimientos de elementos de columnas como algunas de las decoraciones de vides, ménsulas y piñas del entablamento, varias de ellas hoy en día desaparecidas.

Pérdida de materia por el ataque de insectos xilófagos que había debilitado la madera

Se intervino puntualmente en aquellas partes que precisaban ser reconstruidas para dar una continuidad de lectura a la obra (zonas carcomidas de la mazonería del banco del retablo, columnas, Crucificado, San Juan, Virgen, tabla frontal de la hornacina, agujeros de clavos.....). Se aplicaron resinas epoxídicas tixotrópicas que presentan una óptima estabilidad, compatibilidad y resistencia mecánica, Araldit SV 427 y Araldit HV 427 endurecedor.

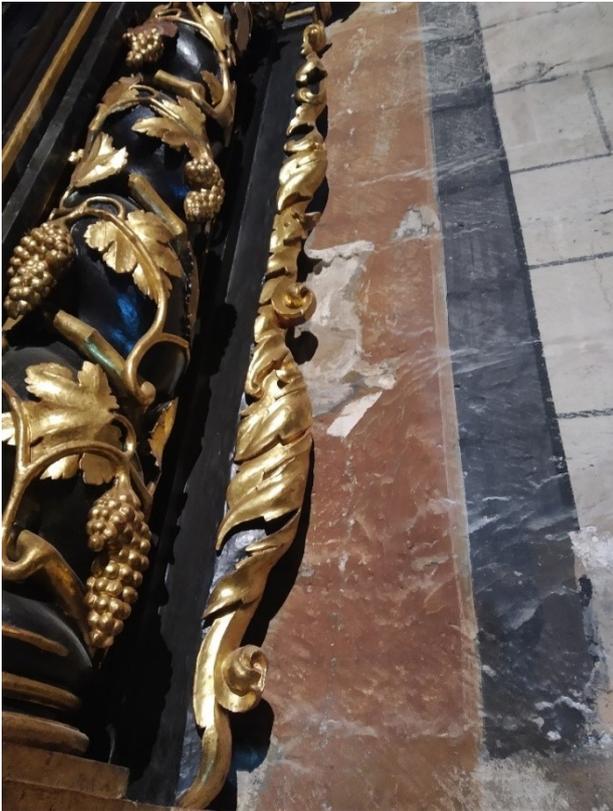
La pintura mural que rebordea el retablo adolece de los mismos problemas. La humedad que asciende por capilaridad había ocasionado la disgregación de los materiales compositivos provocando desprendimientos en el muro, en los laterales del retablo y zonas inferiores, y pérdida de película pictórica generalizada.

Desprendimientos en el muro

En la pintura mural, se llevó a cabo una fijación de los estratos en el lateral derecho del retablo, debido a un riesgo de desprendimiento. Se utilizó primero una pulverización de alcohol para facilitar que penetrase el adhesivo sintético Acril 33 rebajado en agua al 75%.

En la zona de la derecha del muro que rodea al retablo, se selló el desconchado con yeso.

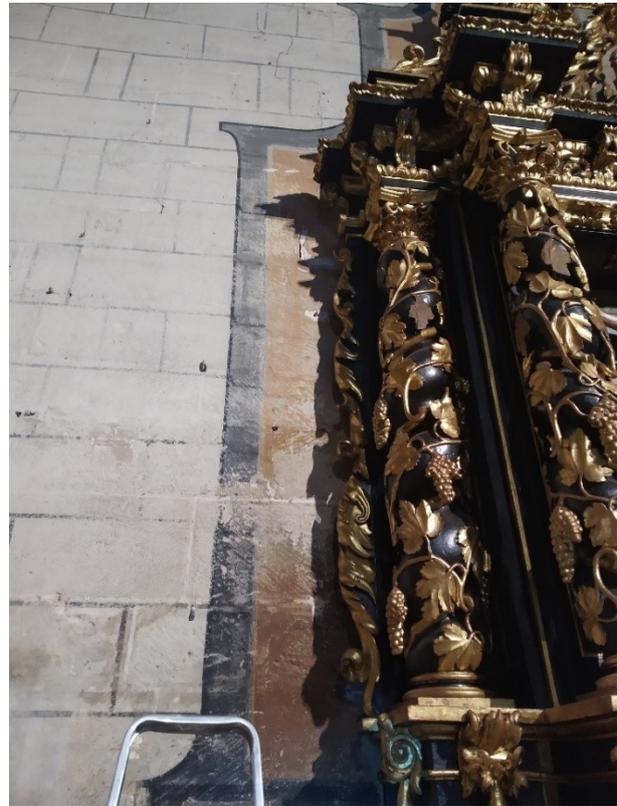
Pérdidas de película pictórica

En el caso de la pintura mural, se siguieron los mismos procesos utilizando en la zona de la derecha que se selló con yeso, colores al agua gouache de la marca Talens, y en las zonas barridas no aceptables estéticamente tanto del lado derecho como del lado izquierdo, se matizaron mediante veladuras con colores al agua.

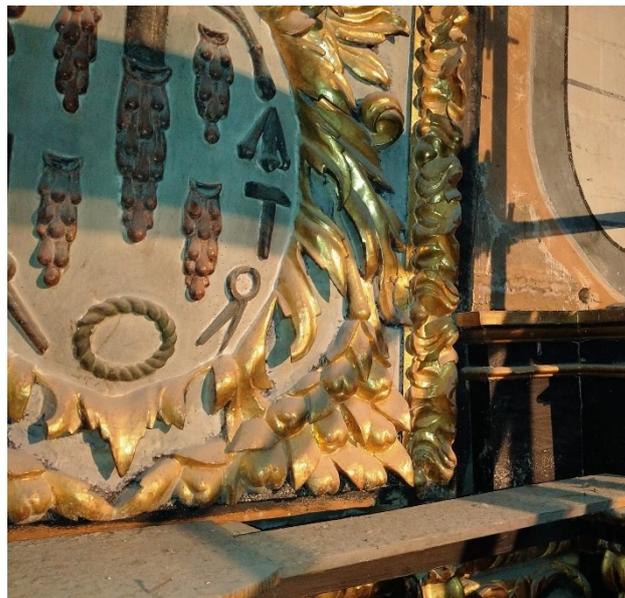
Recubrimiento del fondo de la tabla del ático con un repinte con proteína muy endurecido. Estaría en origen policromado con color oscuro

La policromía clara del fondo de la tabla del ático se ha conservado ya que es un repinte proteico muy endurecido y muy difícil de eliminar.

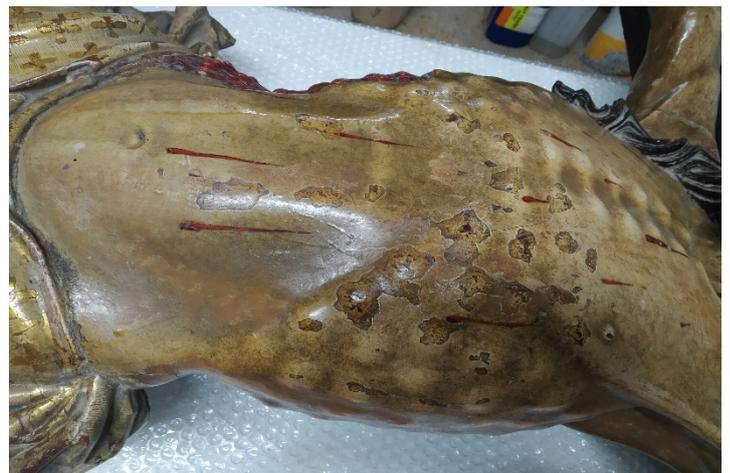
Torso del Crucificado con faltas de policromía, repintes, alteración de la capa de protección y suciedad

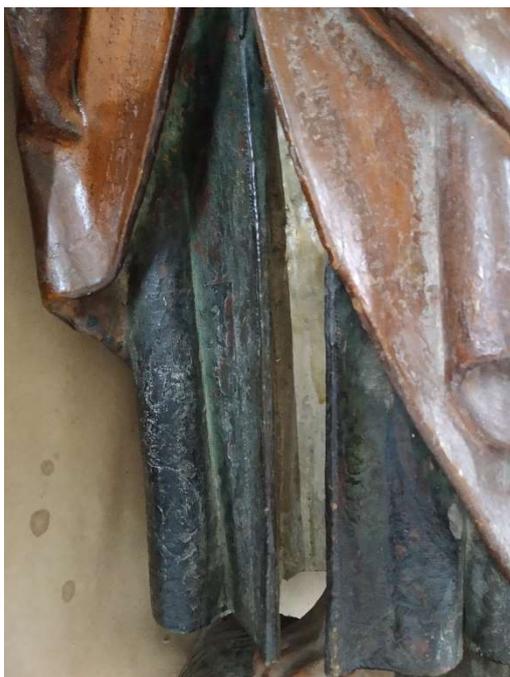
La talla de San Juan tiene toda la vestimenta recubierta con un repinte antiguo, pero debajo a penas conserva policromía original, sin embargo, el rostro, manos y pies sí mantienen la policromía original de la talla. Presentaba pérdida de parte de uno de los pies y tenía pequeñas faltas de policromía en el rostro (frente y nariz), y la capa protectora estaba muy oxidada y oscurificada, con bastante cantidad de suciedad incrustada.

Vestimenta de la talla de San Juan

Las tallas de la Virgen y San Juan se limpiaron con acetona para eliminar la capa de protección oxidada. No se hizo ninguna intervención de eliminación del repinte antiguo de la túnica de San Juan ya que se apreciaba que quedaba poca policromía original subyacente. En el Crucificado se hizo una primera limpieza con alcohol para retirar la capa de protección tipo gomalaca y posteriormente con una emulsión de jabón neutro con White spirit y amoníaco NH3 al 5%

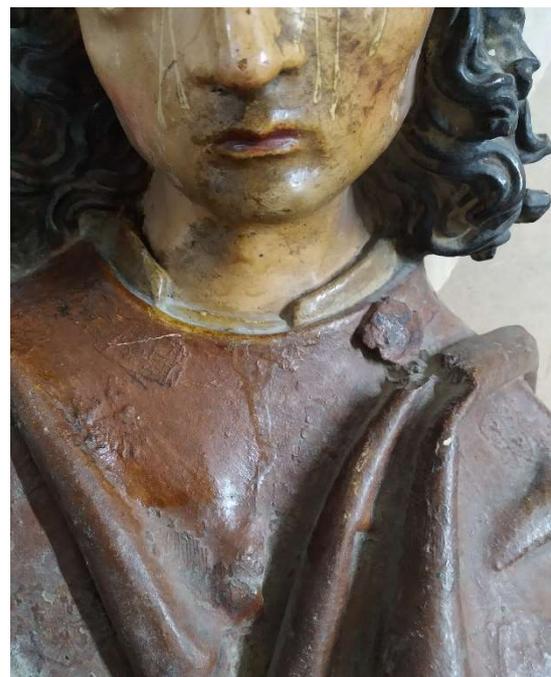
Policromía del rostro con mucha suciedad

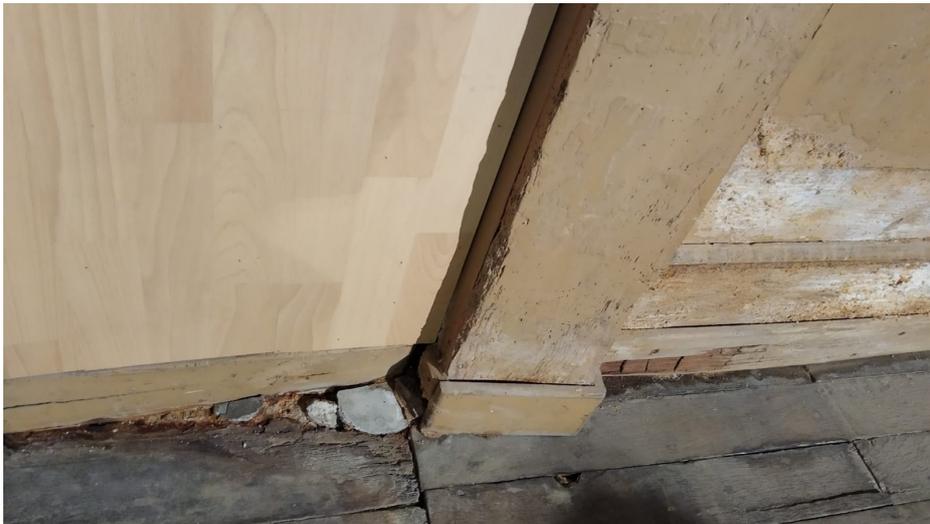
La mesa de altar estaba totalmente modificada. Desconocemos como sería en origen. Estas alteraciones en la mesa e intervenciones anteriores que había sufrido, serían como consecuencia del deterioro de la mesa original por las humedades del suelo. Había sido modificada con paneles nuevos, repintes, y actualmente estaba muy deteriorada, con sales en las zonas inferiores, desconchados en la pintura sintética, ataques de carcoma en los pilares más antiguos...etc. que hacía imposible su conservación. Además, su disposición recubría parte de la moldura inferior original del banco del retablo, ocultándola.

Detalle de la mesa de altar, humedades, ataque de xilófagos y reposiciones.

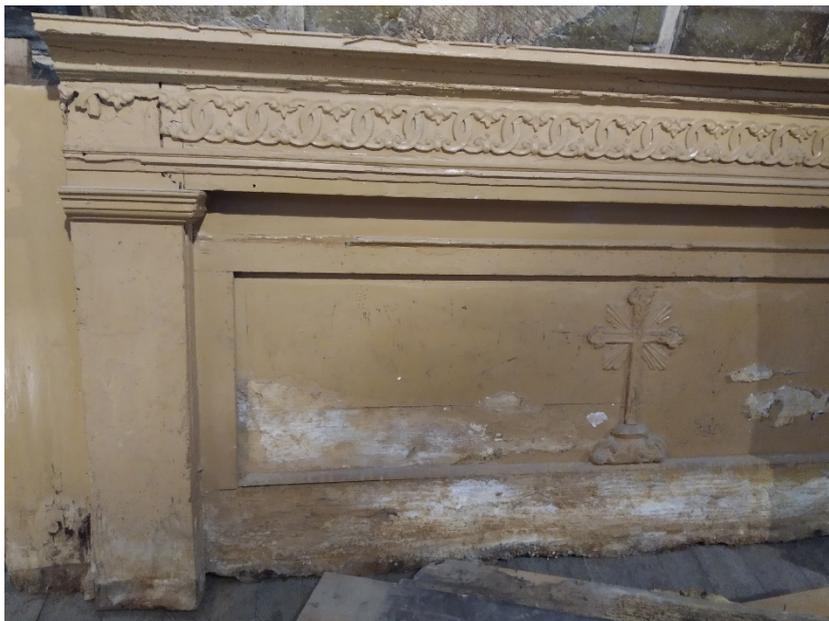
Detalle de la tabla central con sales y humedades en toda la parte inferior

Una vez realizado el desmontaje y retirados los paneles de la mesa de altar, se comprobó el alcance de las filtraciones, el estado del suelo y del basamento de piedra que sustenta la obra. Todo estaba en un pésimo estado de conservación con muchísima humedad, piedras caídas y las que se mantenían peligraba su estabilidad. Analizando esta delicada situación, ya que es un elemento importante puesto que sustenta toda la base del retablo, se decidió sanear y desescombrar el basamento dejando únicamente dos partes de pilares laterales que se conservaban bien. Una vez tomada la decisión, se desescombró y saneó la zona, y posteriormente se procedió a la reconstrucción de un nuevo basamento rehaciendo la solera con protección de plástico, malla sobrepuesta, hormigón y ladrillo de termo arcilla en hileras sujetos al muro con varillas, y posterior cerramiento con malla y hormigón. Toda esta labor la llevó a cabo **JAVIER GÓMARA**.

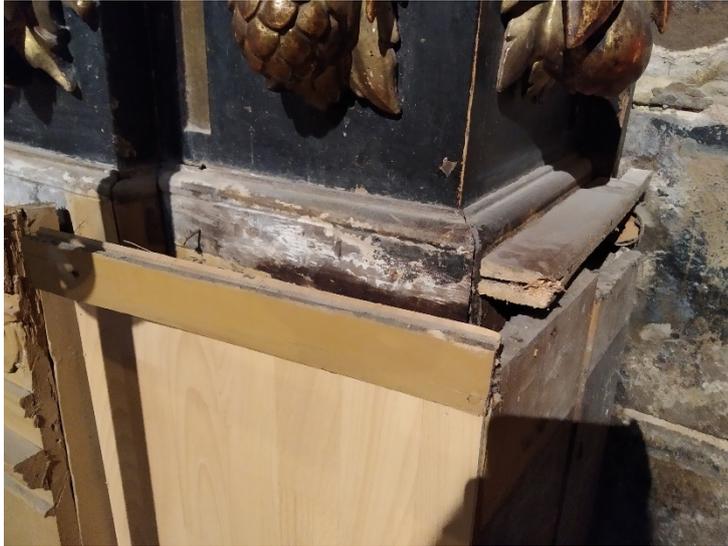
Paneles de la mesa de altar de pésima calidad

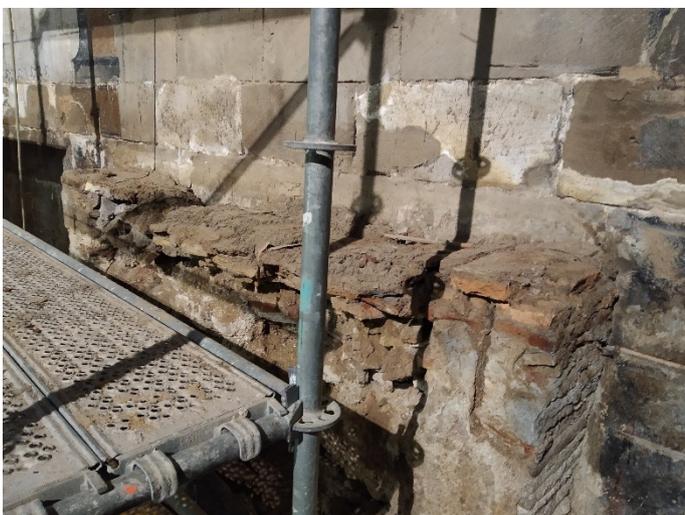
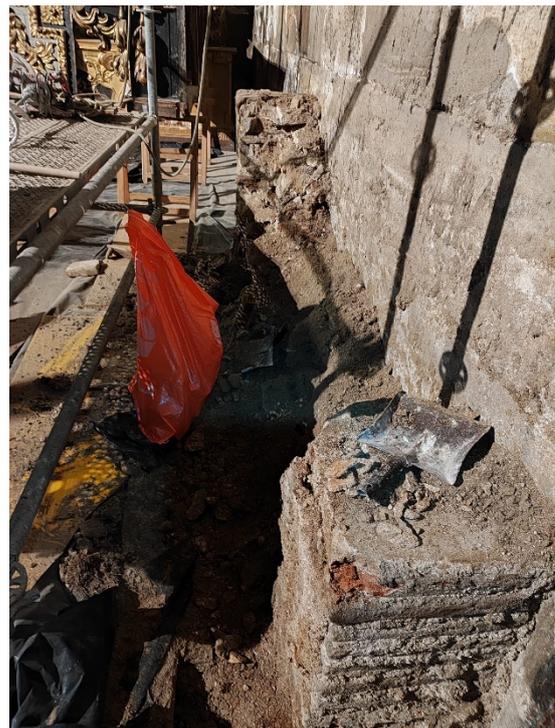
Estado del basamento donde apoyaba el retablo Desescombrado manteniendo solo los pilares laterales
