**MEMORIA DE LA INTERVENCIÓN DE  
CONSERVACIÓN Y RESTAURACIÓN DE LA  
FACHADA BARROCA Y VIGAS DEL  
ARTESONADO DEL PÓRTICO SUR DE LA  
CATEDRAL DE TUDELA. "PUERTA DE LA TEBA".  
NAVARRA**

*Obra:* Puerta de la Teba o también llamada Puerta de la Virgen, y vigas del artesonado.

*Localización:* Portal del atrio sur de la Catedral de Tudela.

*Fecha de inicio y finalización de la intervención:* Septiembre de 2018- Diciembre de 2018

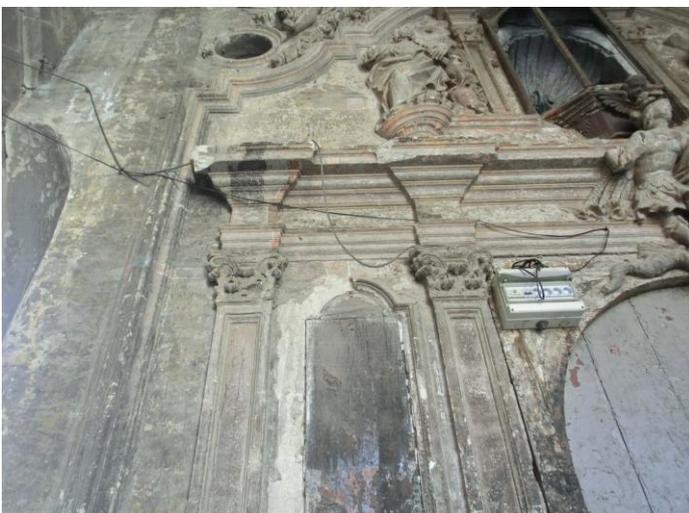
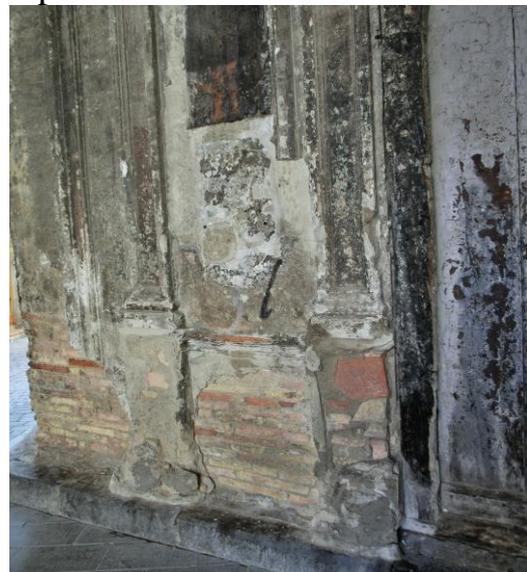
Caja de luz y cableado anclado a la fachada Faltas volumétricas en el zócalo y abrasiones

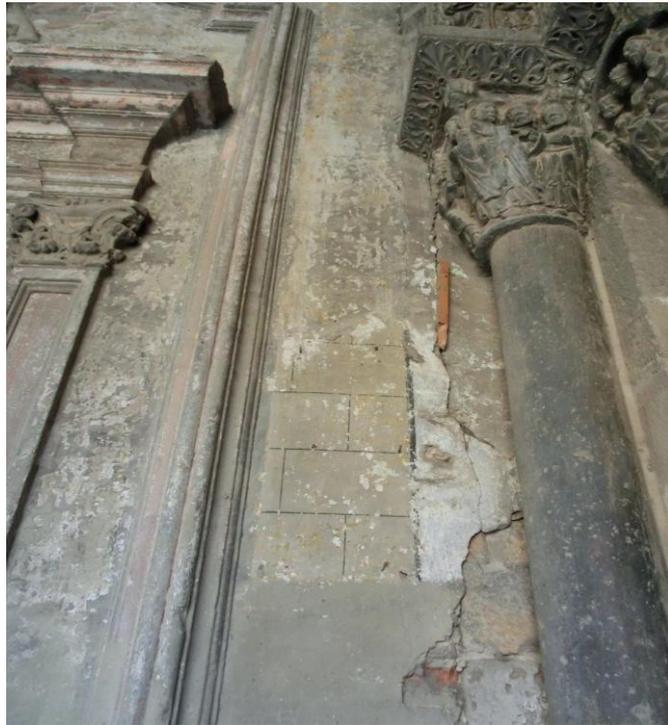
Desconchados

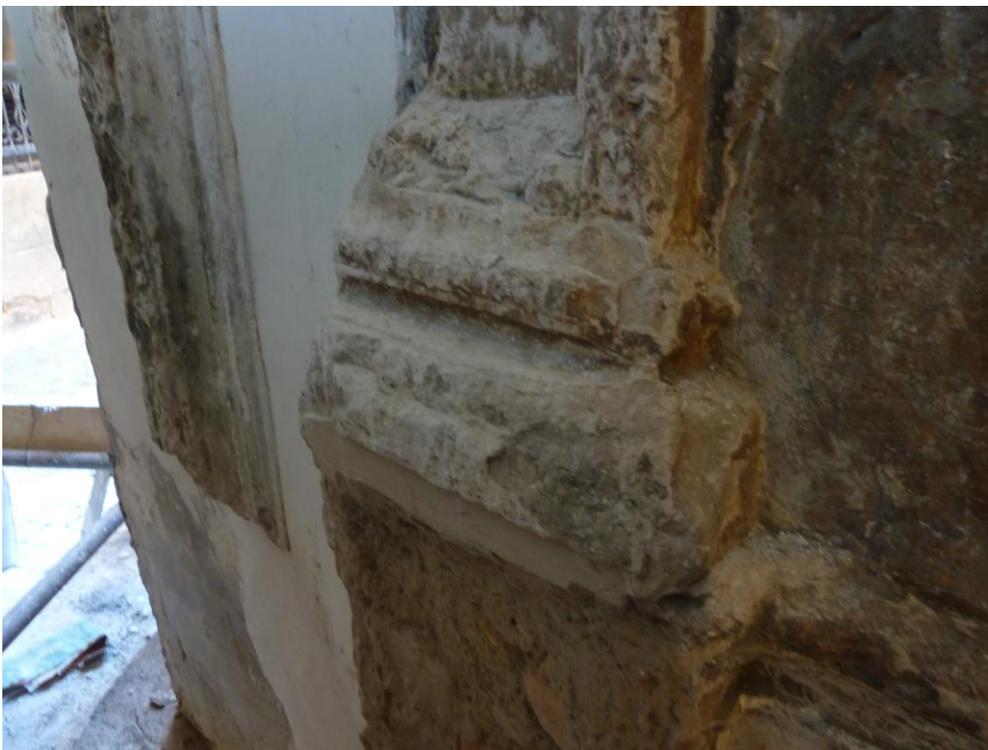
Pérdidas volumétricas en las basas de las pilastras

El zócalo-basamento y las basas de pilastras eran sin duda la parte más dañada. Se reconstruyó siguiendo los planos trazados por el Servicio de Patrimonio Arquitectónico. Primeramente se saneó toda la superficie eliminando morteros, y posteriormente se fueron aplicando capas de yeso y ladrillo machacado para dar cuerpo, y yeso con dextrina, utilizando la terraja. Esta fase tan complicada y laboriosa la desempeñó el yesero Javier Gómara.

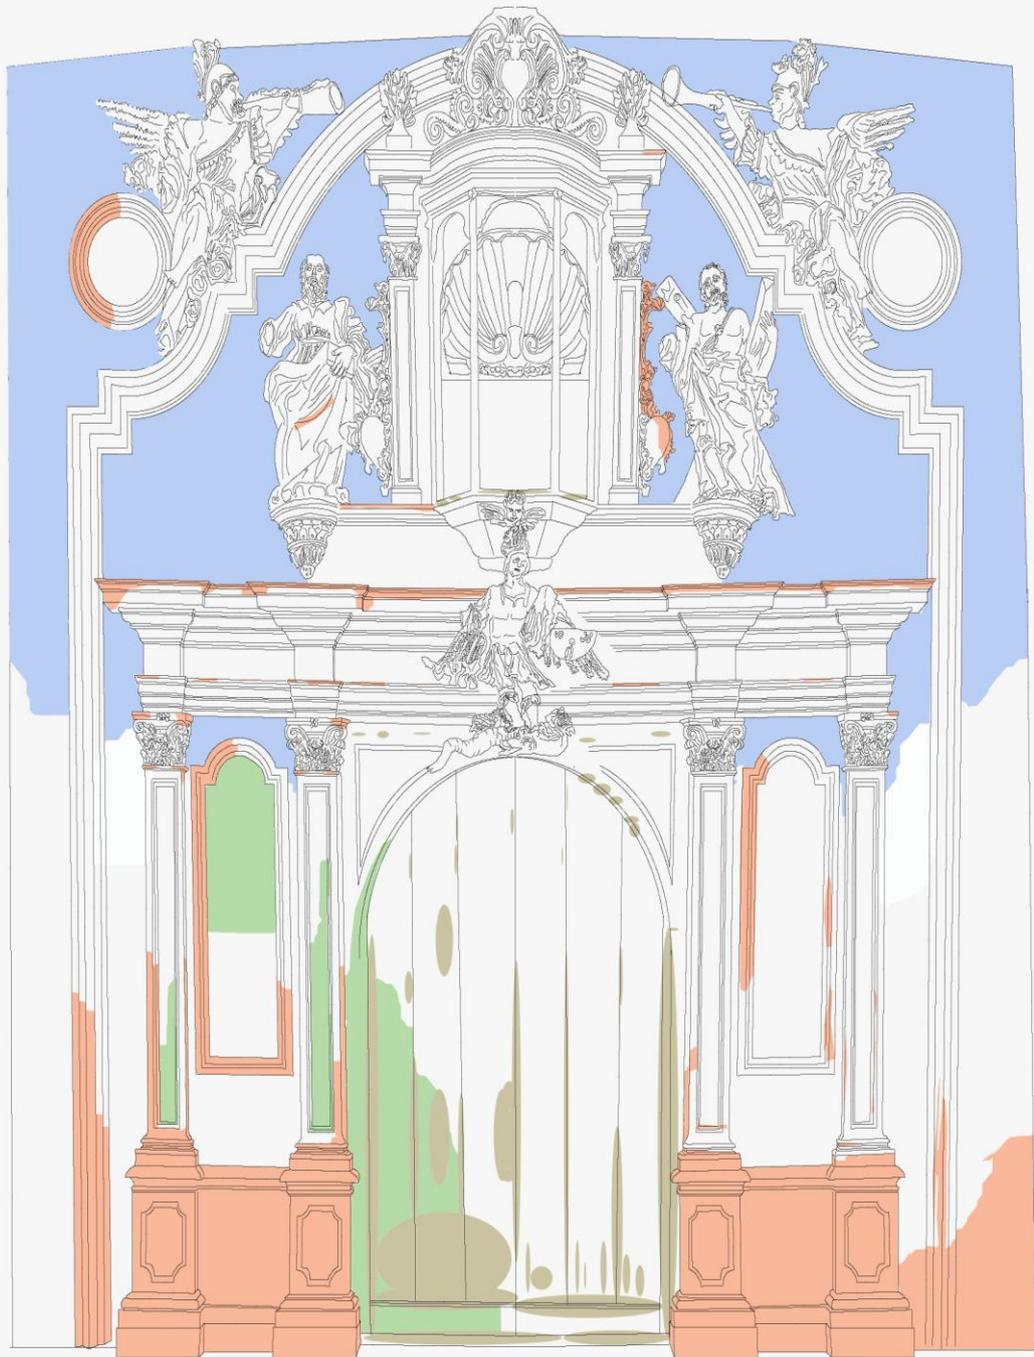
### Señalización de las patologías de la fachada

- Levantamientos de policromía (despiece)
- Faltas volumétricas en madera por ataque inactivo de insectos xilófagos
- Zonas con abrasiones y quemadas
- Pérdidas y faltas de material (yeso)

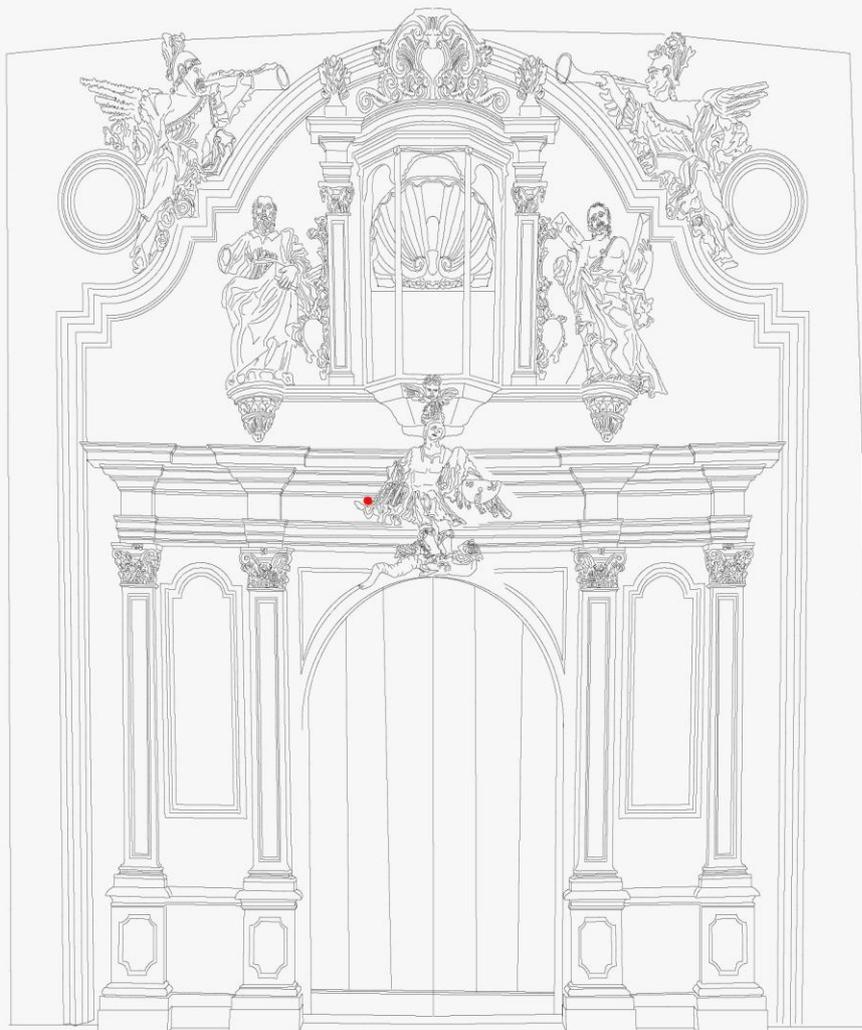
Señalización del lugar de donde se tomó la muestra

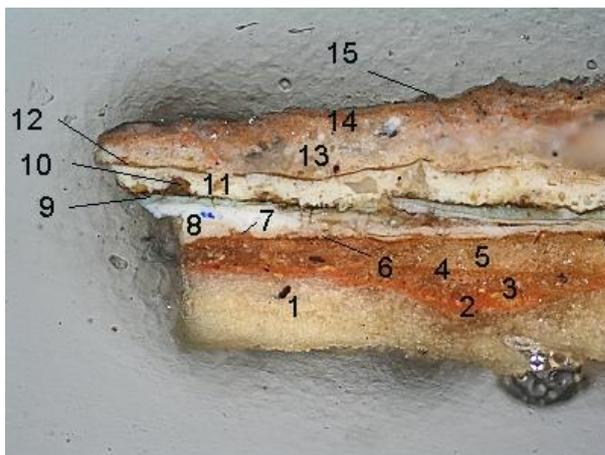
ITC-1, 150 X

En la muestra hay 5 policromías incluyendo la original, de color rojo – anaranjado, aplicada sobre un estuco de yeso y cola animal (capa 1). Es una policromía al temple que contiene tierra roja y oropimente amarillo (capa 2). Éste se usó en policromías medievales y de época renacentista, y luego, sobre todo, a partir del siglo XVIII. Sobre ella hay otra con estuco de yeso (capa 3-5) y capa de color rojizo de tierras, calcita y yeso (capa 4-6). Está repetida, porque, seguramente se repolicromó en dos ocasiones. La tercera policromía tiene color azul y se aplicó sobre una base blanca. Es rica ya en blanco de zinc por lo que ya es del siglo XIX o posterior (capas 8 y 9). Hay una cuarta policromía blanca, de tipo oleoso, con blanco de plomo (capa 11). Estas dos policromías son oleosas. La policromía final tiene blanco de titanio en pequeñas proporciones, por lo que es una policromía del siglo XX, aplicada sobre un estuco de calcita y rematada con pintura al aceite de baja calidad con calcita y tierra roja

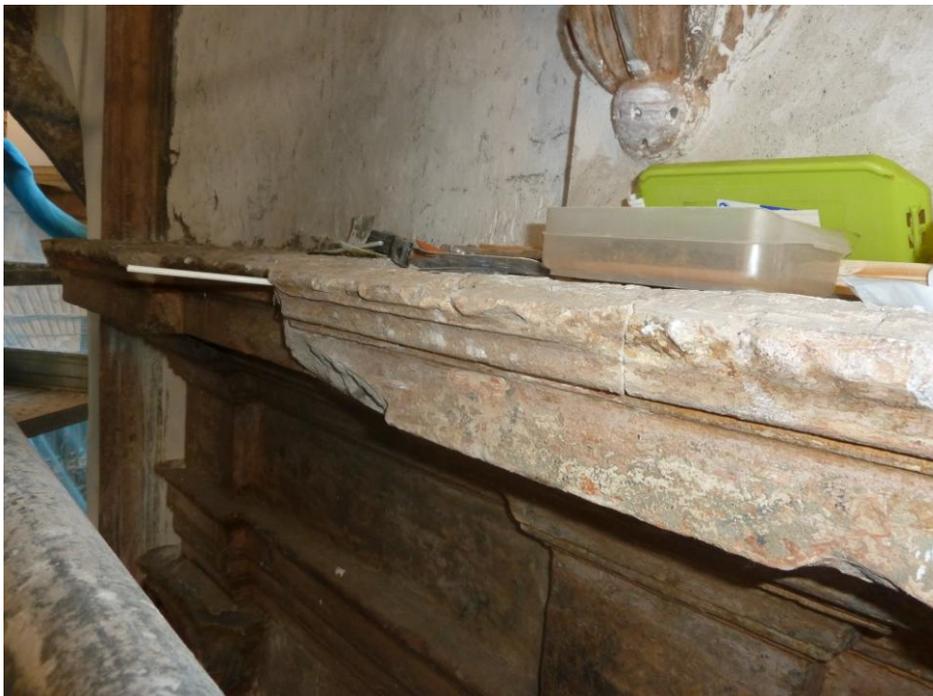
Algunas molduras de la pilastra de la izquierda y del entablamento, presentaban fisuras y zonas inestables que tenían riesgo de desprendimiento. Estas piezas se fijaron mediante tubillones de fibra de vidrio y adhesivo epoxi de dos componentes. En el mapa de intervención se señalan los elementos tratados.

Detalle del proceso de uno de los cosidos con tubillón de fibra de vidrio

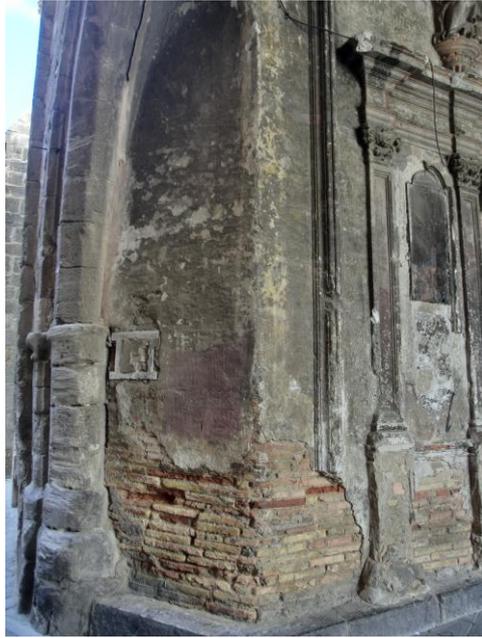
El muro lateral izquierdo que dobla en esquina estaba muy deteriorado. Se saneó, cepilló y se enlució. Se aplicó pintura al silicato lo más saturada de color, como acabado y protección. Esta misma pintura se dio como acabado en los laterales que enmarcan el diseño de la fachada.

Estado de conservación del ángulo antes de nuestra intervención

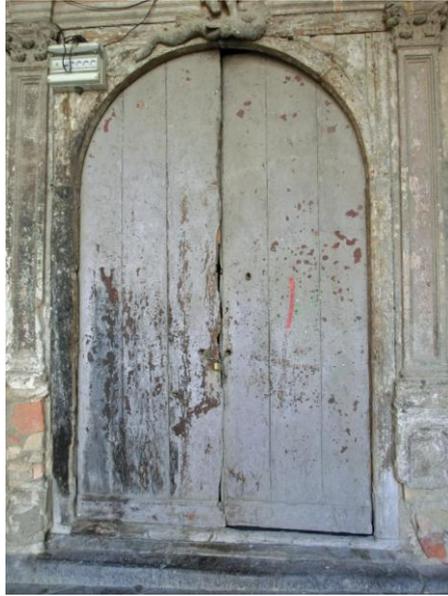
Estaba bien anclada al muro y las bisagras cumplían correctamente su función. Estructuralmente había sufrido ataque de insectos xilófagos, actualmente inactivo, que había debilitado la madera y provocado numerosas faltas volumétricas sobre todo en la zona inferior, que era la más deteriorada, y en las uniones de las tablas . El listón inferior situado en la base de la puerta que da acceso a la parte trasera. estaba completamente carcomido y debilitado. Se observaban abrasiones en toda la zona inferior izquierda, como consecuencia del incendio de una moto hace unos diez años.

La película pictórica también había sufrido alteraciones. Estaba totalmente cubierta con una pintura muy deteriorada que ocultaba la policromía subyacente. A todo esto había que sumar la gran cantidad de grapas en la zona media de la puerta ya que ahí se colocaban las esquelas, y clavos que no tenían ninguna función.

La cerradura estaba inhabilitada, de hecho la puerta se cerraba con una cadena y un candado.

Estado de conservación de la puerta antes de la intervención

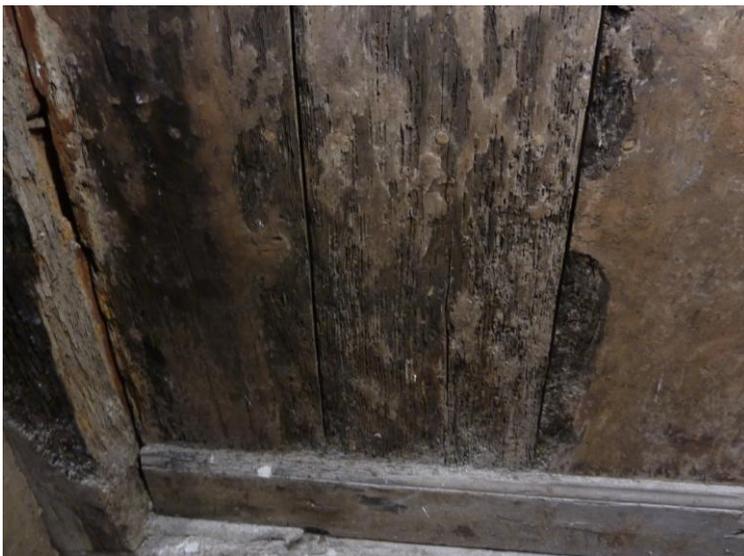
Parte inferior izquierda, con faltas volumétricas por ataque de xilófagos y abrasiones.

Las zonas de ataque de xilófagos se reconstruyeron con resinas epoxídicas Araldit SV HV. Esta labor la desempeñaron las restauradoras de ARTRES. Las partes más deterioradas,

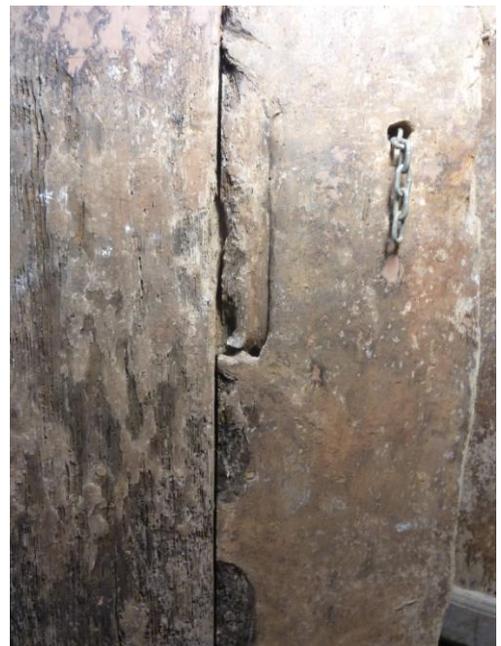
Faltas volumétricas, y cierre con cadena

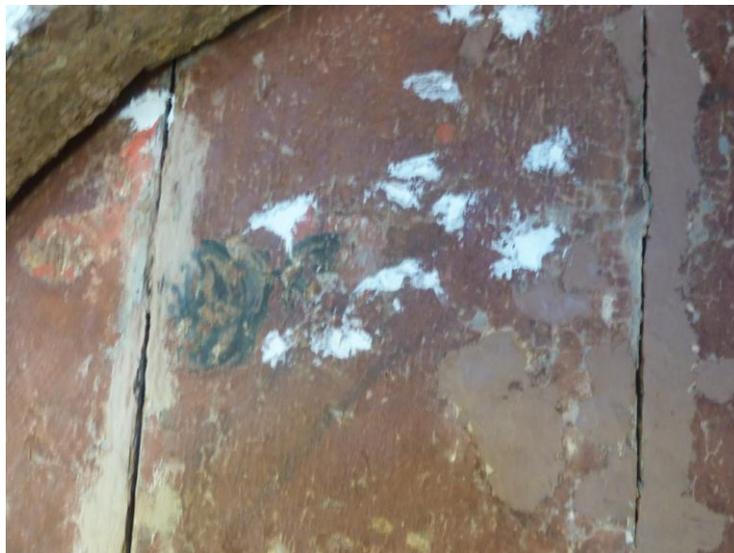
original en la zona superior izquierda, la preparación de color rojo-anaranjado y unas decoraciones vegetales pero en muy mal estado de conservación. Estas corresponderían a la policromía original barroca.

Detalle de restos de preparación anaranjada y policromía original vegetal verdosa

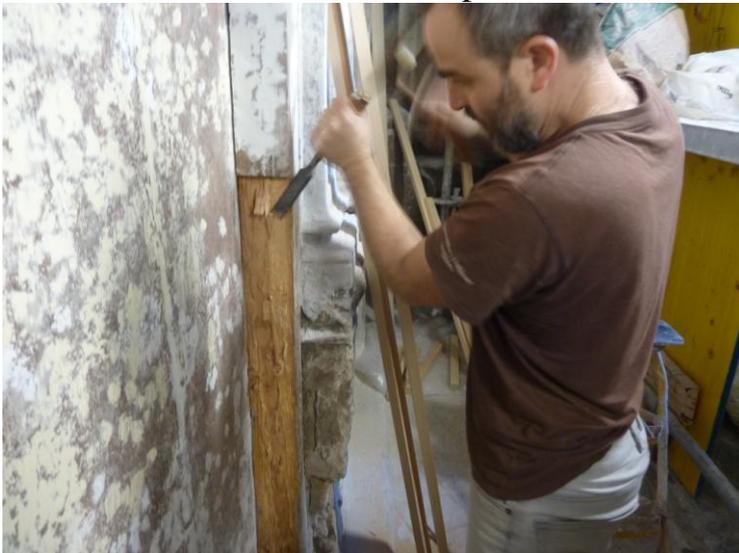
Saneado de la jamba derecha carcomida para hacer un cajeadado de madera nueva

(jambas, uniones de tablas...) se sustituyeron con injertos y cajeados de madera pino soria tratada y curada. En el croquis de intervención se señalan las zonas de reconstrucción con madera. Este trabajo lo realizó **Ebanistería Tomás Duaso**.

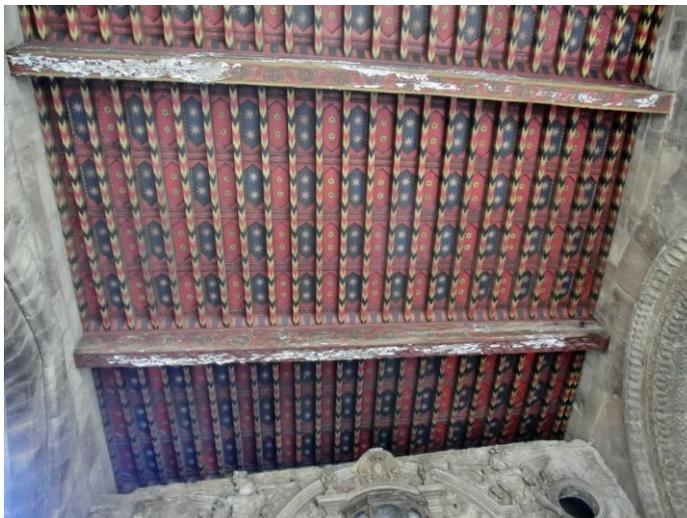
En el momento de nuestra intervención la techumbre nueva se conservaba en perfecto estado de conservación, no siendo así las dos vigas originales, cuya policromía estaba en un lamentable estado. En aquella intervención anterior, a la vez que se repuso una techumbre, se habrían policromado las vigas sin esperar un tiempo suficiente de secado o de estabilidad de la madera que estaría humedecida como consecuencia de las goteras y esto ha provocado que haya llegado hasta nuestros días en un pésimo estado de conservación. Se apreciaban levantamientos generalizados por falta de adhesividad entre estratos como consecuencia de los movimientos naturales de la madera por los cambios climáticos, y por la falta de secado de la madera en el momento de policromar. El resto de artesonado está en perfecto estado de conservación. A los levantamientos y pérdidas generalizadas de policromía que dejaban la madera vista, había que sumar el ennegrecimiento por la contaminación de vehículos y por el incendio de una moto hace unos diez años.

Estado de conservación inicial de la techumbre

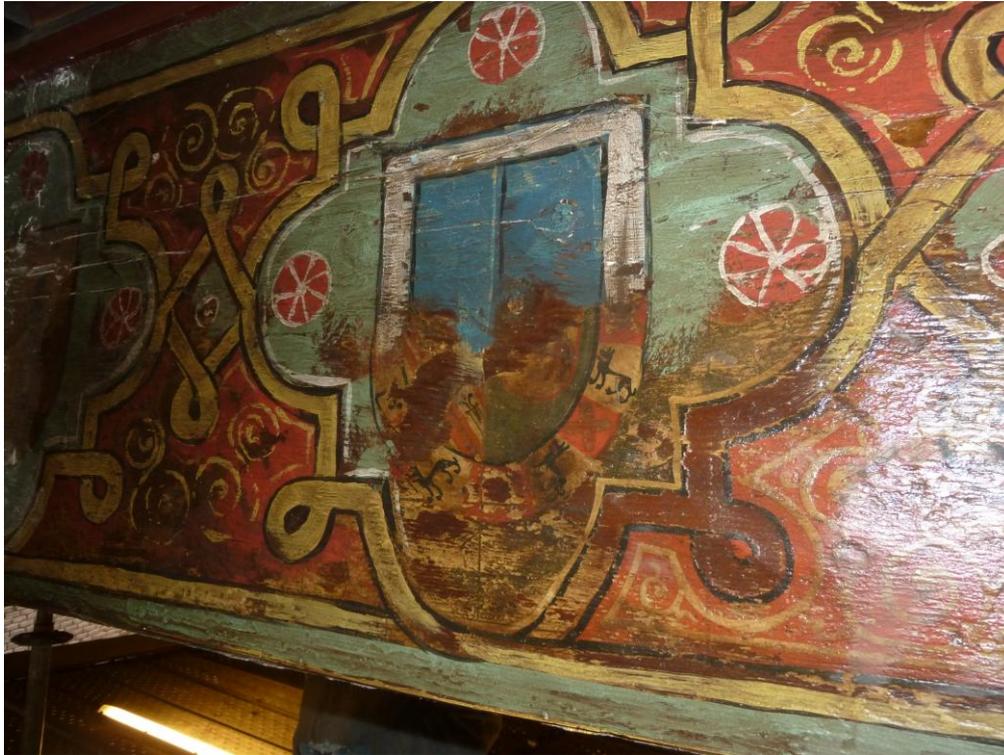
Detalle de restos de policromía original en la parte inferior del escudo (se observan animales)

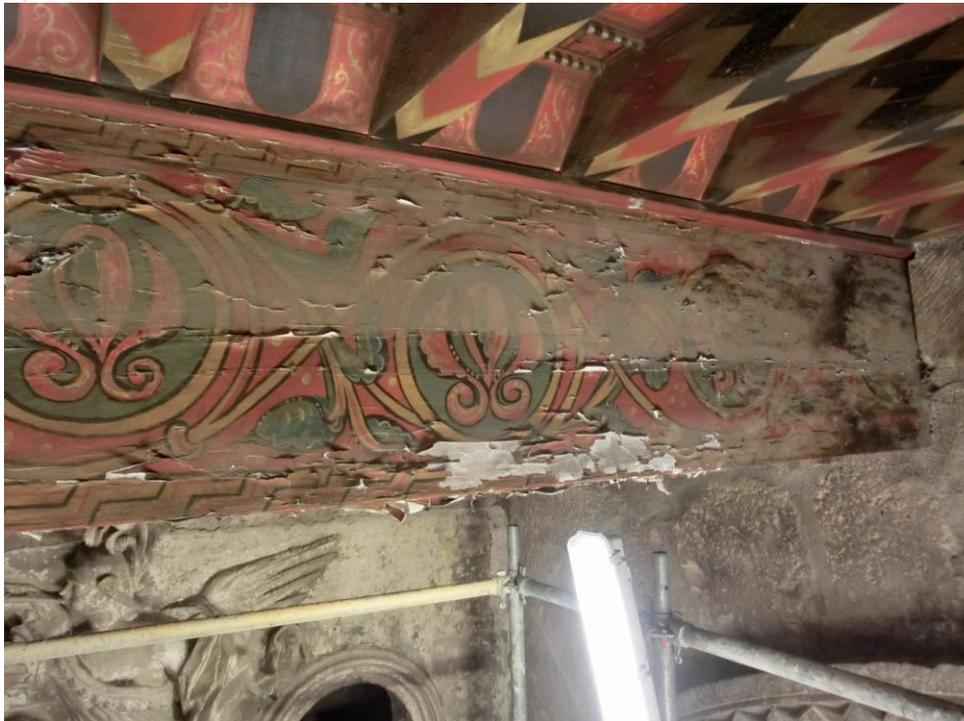
Estado de conservación inicial de una de las vigas originales con pérdidas de policromía, abolsados, levantamientos y ennegrecimiento de la capa pictórica.

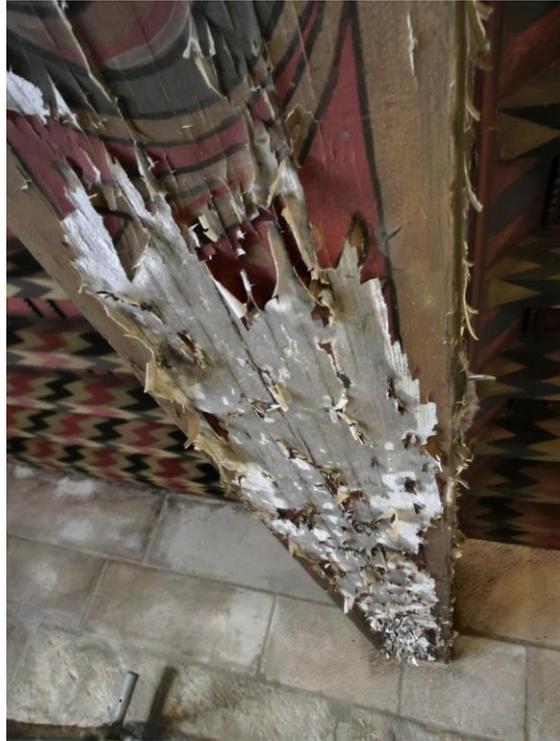
Detalle de las pérdidas y levantamientos en forma de crestas de la policromía en una de las vigas

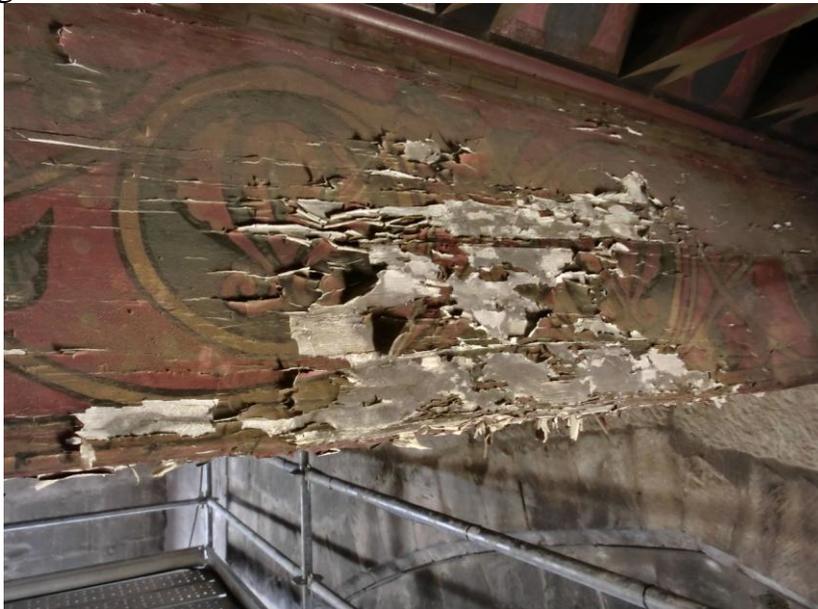
Detalle de las faltas de policromía que dejan el soporte de madera a la vista y de los levantamientos de capa pictórica por falta de adhesividad.

Teniendo en cuenta el pésimo estado de conservación de la policromía, muy levantada y con gran riesgo de pérdida por falta de adhesión de estratos, fue necesario antes de intervenir en las siguientes fases, realizar una protección inicial preventiva de urgencia en las zonas que lo necesitaban. Se aplicó una protección inicial con papel japonés, y colletta.
