## **MEMORIA DE LA INTERVENCIÓN DE CONSERVACIÓN Y RESTAURACIÓN REALIZADA EN EL RETABLO DEL ROSARIO DE LA PARROQUIA DE SANTA EUFEMIA DE VILAFRANCA (NAVARRA).**

Parroquia de Santa Eufemia. Villafranca (Navarra).

Barroco. Fechado en 1.734

*Fecha de intervención:* Noviembre y diciembre de 2020

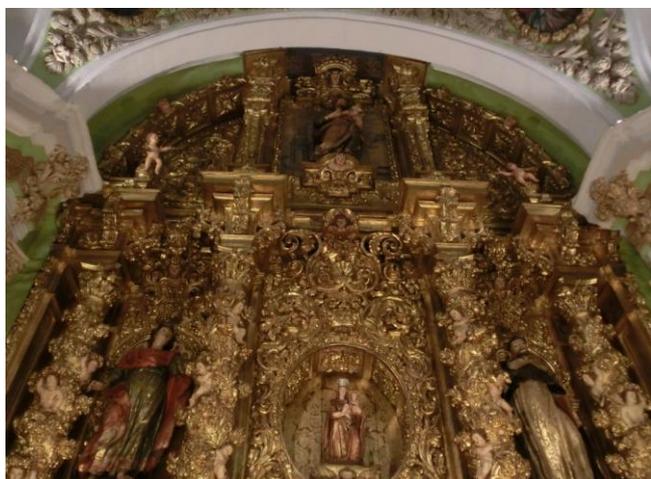
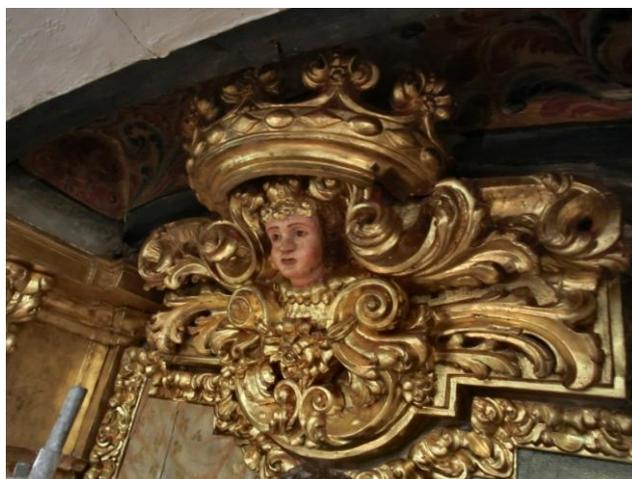
No se puede determinar el sistema de anclaje ni la distancia de la cámara de ventilación porque está completamente encajado en la cabecera de la capilla, muy pegado a los laterales y a la parte superior del muro. Suponemos por los restos que se aprecian de pintura mural tanto en la parte superior donde el remate del ático como en algún lateral, que el retablo en origen estaría enmarcado por una decoración de rameados y flores, que se corresponde también con el tipo de decoración del banco de piedra sobre el que está apoyado. Hoy en día la capilla está totalmente repintada ocultando la decoración original.

El retablo está completamente encajado en la cabecera. Detalle en el que se aprecian restos de la pintura mural en el remate del ático.

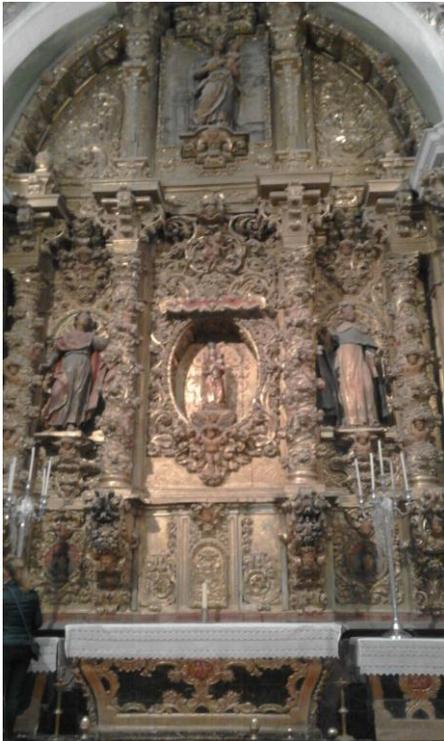
Todo el retablo estaba muy oscurecido como consecuencia de la gran cantidad de polvo acumulado, suciedad incrustada, ennegrecimiento generalizado por el humo de las velas, y una capa de protección muy alterada y oxidada que dificultaba la apreciación de la calidad de la obra dando un aspecto muy opaco y grisáceo al retablo.

Aspecto apagado y grisáceo

Se llevó a cabo una limpieza químico-mecánica del retablo para eliminar la suciedad grasa, restos de cera, suciedad incrustada, barnices oxidados y ennegrecimientos, ya que alteraban las tonalidades de la policromía y la estética original del retablo. En la elección del disolvente se tuvo en cuenta las características físicas del mismo, es decir la volatilidad, absorción y poder de disolución.

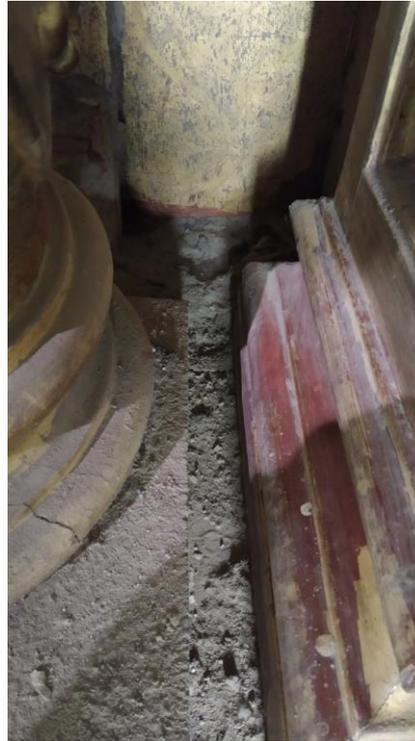
Cantidad de polvo que cubría todo el retablo

Finalizadas todas las investigaciones sobre el estado de conservación del retablo, se procedió a una limpieza superficial para eliminar la gran cantidad de polvo depositado en todo el retablo y especialmente en las cornisas. Se utilizaron brochas y aspirador.

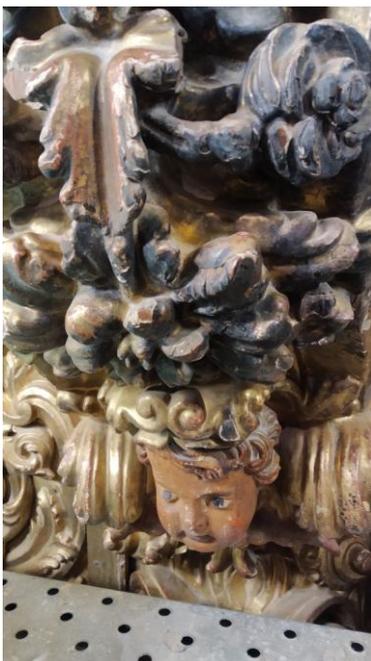
La zona del banco y sagrario era sin duda la más deteriorada por ser la parte más expuesta a roces y manipulaciones. Como consecuencia de la colocación de velas directamente apoyadas en zonas del retablo, se veía a simple vista que tenía molduras, roleos de las ménsulas más cercanas al sagrario, y angelotes de las columnas, completamente ennegrecidos y carbonizados por efecto de las velas. También como consecuencia del calor de las velas, varias de las carnaciones de los querubines y de las caras de las tallas de San Juan Evangelista y de Santo Tomás de Aquino estaban deterioradas y con la policromía rugosa y abolsada. Había grandes cantidades de cera por todo el banco, en la mesa de altar y en las credencias. A todo ello se le sumaba los desgastes en el dorado por roces y por limpiezas inadecuadas.

Detalle de una ménsula ennegrecida y carbonizada

Se hizo una intervención sólo en aquellas partes que precisaban ser reconstruidas para dar una continuidad de lectura a la obra, como en las zonas quemadas de las ménsulas, en la tapa de la mesa de altar, en faltas volumétricas de las credencias, en agujeros de clavos tanto del retablo como de la talla de la Virgen con el Niño, y en la tabla carcomida de la hornacina de la Virgen. Se aplicaron resinas epoxídicas tixotrópicas Araldit SV427 y Araldit HV427, que presentan una óptima estabilidad, compatibilidad y resistencia mecánica.

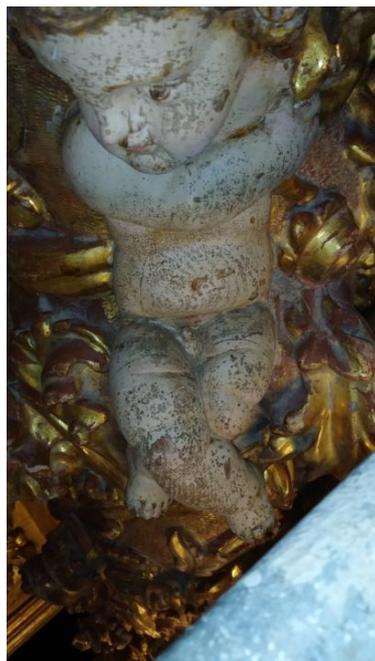
Detalle de las abrasiones en la policromía de un angelote

Las zonas reconstruidas con Araldit y las lagunas de policromía de todas las tallas y angelotes, se estucaron con sulfato de calcio, colas orgánicas y elastificantes naturales. El método de aplicación con pincel o espátula, dependiendo de la característica de la laguna. Una vez seco se niveló e imitó la superficie.

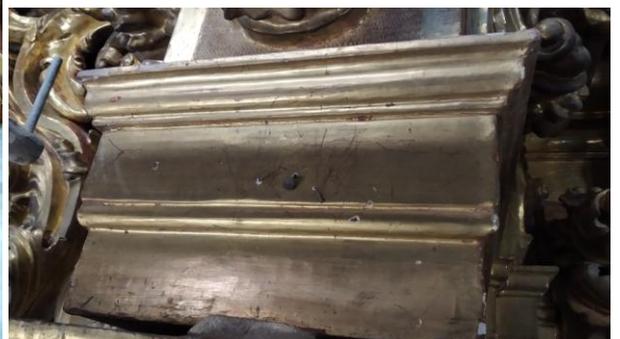
Como elementos externos a la obra hay que señalar por un lado los numerosos clavos que estaban repartidos por toda la zona central del retablo y que habrían servido para sujetar las telas que se colocaban en Semana Santa, así como casquillos, escarpas, cableados antiguos, y por otro lado una talla de un angelote y una cartela que no eran originarios del retablo sino añadidos posteriores, colocados sobre la hornacina central de la talla de la Virgen con Niño.

Detalle de clavos no originales

Se eliminaron todos aquellos añadidos que suponían un deterioro para la obra (clavos, escarpas, casquillos, cableado eléctrico antiguo y lámparas fluorescentes). Se revisaron todos los sistemas de sujeción de las distintas partes que conforman la mazonería con sus elementos decorativos, con el fin de solventar cualquier daño. Las piezas que tenían riesgo de desprendimiento como era el caso de algunas hojas decorativas de columnas, y de elementos de la hornacina de la talla de la Virgen con el Niño, por una sujeción inapropiada, se colocaron correctamente utilizando adhesivos sintéticos Vinavil 59 y espigas de madera. También se sujetó la pierna de un angelote de la columna derecha. Hay que señalar que se encontraron piezas de roleos desprendidas y caídas en las repisas del retablo, que se colocaron en su correcta ubicación.

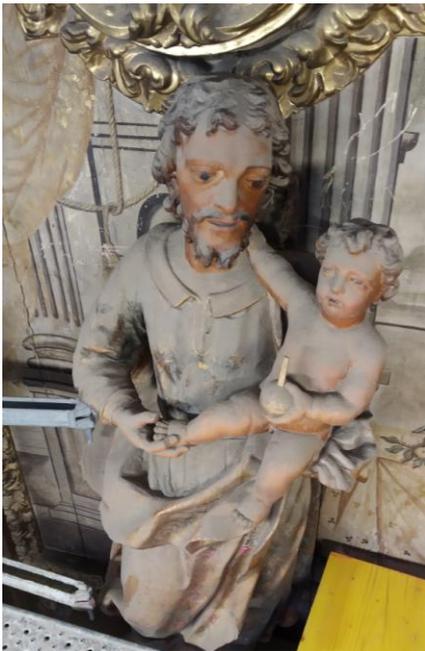
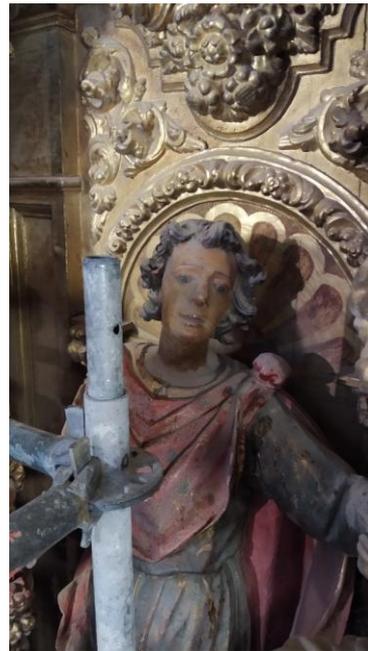
Las tallas estaban en buen estado de conservación en cuanto a la estructura y volumen. Señalar la pérdida de la palma del martirio de Santo Tomás de Aquino que llevaría en su mano derecha, y de un dedo de la mano derecha de San Juan Evangelista. Como hemos señalado anteriormente, por la acción del calor de las velas la policromía de las carnaciones estaba muy deteriorada. A estas tallas junto con la de San José, querubines, niños y atlantes, se les habría aplicado en alguna intervención anterior, una capa de protección tipo goma laca que se había alterado considerablemente dando un aspecto acaramelado a todas ellas, y se habrían repintado al mismo tiempo las cejas y ojos. La gran cantidad de polvo que las recubría y la oxidación de la capa de protección dificultaban la apreciación de las calidades de las policromías.

Suciedad de polvo acumulado y oscurecimiento de las carnaciones

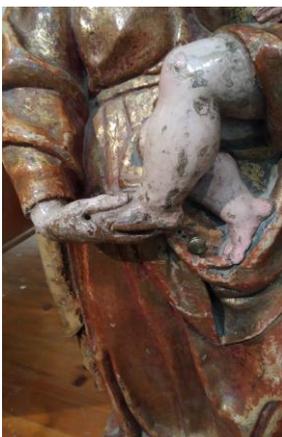
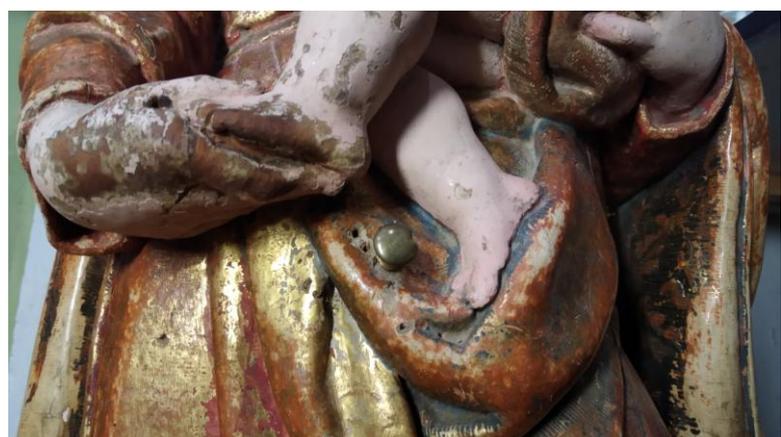
La talla de la Virgen con Niño presentaba un oscurecimiento por el polvo superficial y suciedad acumulada en las zonas más angulosas. Esta imagen se saca en procesión el día del encuentro en Semana Santa. Como consecuencia de este uso, se limpiaría con trapos, y el propio frotamiento ha provocado que la policromía esté erosionada con pérdida de gran parte del estofado y del dorado quedando a la vista el bol preparatorio. Tenía pérdidas de policromía, tanto la Virgen como el Niño, en los rostros y manos, ocasionados por golpes; y agujeros de clavos. La peana tiene faltas volumétricas y pérdida total de la decoración quedando la madera vista. La corona que porta no es original de la talla, y estaba muy ennegrecida. Tiene dos enganches, uno en la parte anterior y otra en la posterior de las vestimentas de la Virgen, colocados para su manejo en la procesión.

Detalle de la erosión de la policromía, de las faltas y de los enganches añadidos, y agujeros de clavos.

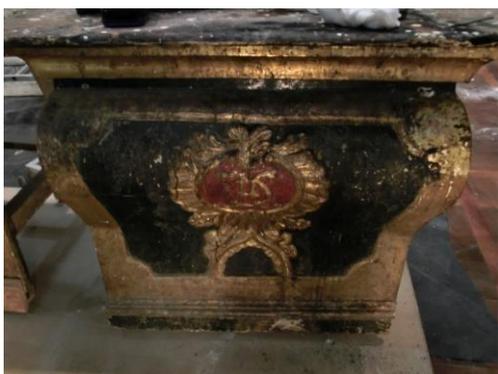
La mesa de altar y las credencias estaban en mal estado de conservación ya que presentaban erosiones, zonas con pérdidas de policromía como consecuencia de golpes y roces, fisuras en la madera, grandes cantidades de cera, ennegrecimiento por el humo de las velas, oscurecimiento de la capa de protección, y faltas volumétricas por cortes en los bordes de la tapa de la mesa de altar. Era muy patente la gran falta volumétrica en el borde superior izquierdo. Desconocemos los motivos que llevaron a la decisión de sesgar estos bordes de la tapa superior de la mesa de altar. No se observaba ataque de xilófagos.

Estado en el que se encontraba una de las credencias

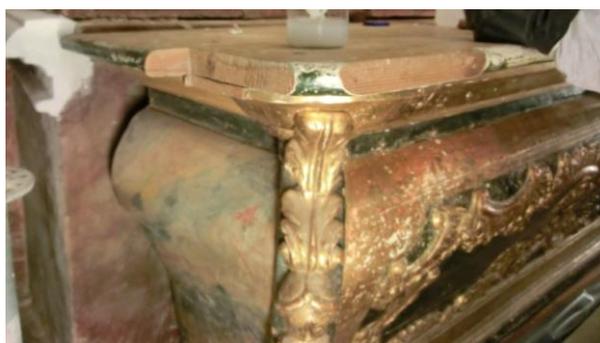
Falta volumétrica por corte de todo el ángulo izquierdo de la tapa de la mesa de altar

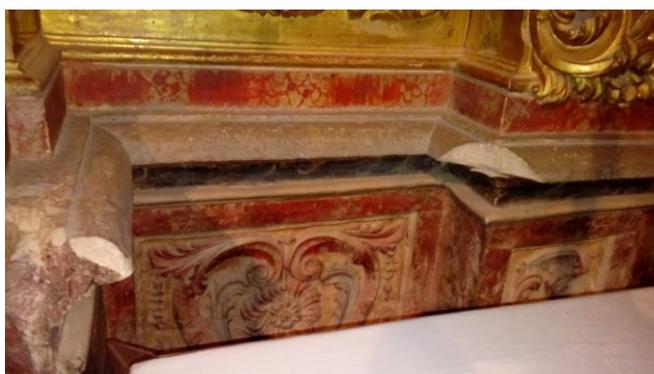
El zócalo de piedra policromado tenía erosiones generalizadas con faltas de policromía, pérdidas de molduras por golpes y roces, y gran cantidad de polvo acumulado que ocultaba la calidad de la obra.

Detalle del estado de conservación del zócalo de piedra con faltas de volumen en las esquinas y polvo superficial

- **Reintegración volumétrica.** Para dar una continuidad de lectura a la obra, se cerraron grietas, esquinas sesgadas y se reconstruyeron faltas volumétricas, con varillas de fibra de vidrio corrugadas, adhesivo epoxídico para piedra de dos componentes y mortero de cal hidráulica Harrite. Este mortero está especialmente diseñado para piedras blandas, con un módulo elástico bajo (flexible), una permeabilidad al vapor muy alta y con granulometría muy fina. El proceso de reconstrucción y sellado lo llevó a cabo Javier Gómara especialista en yesos y material lapídeo.

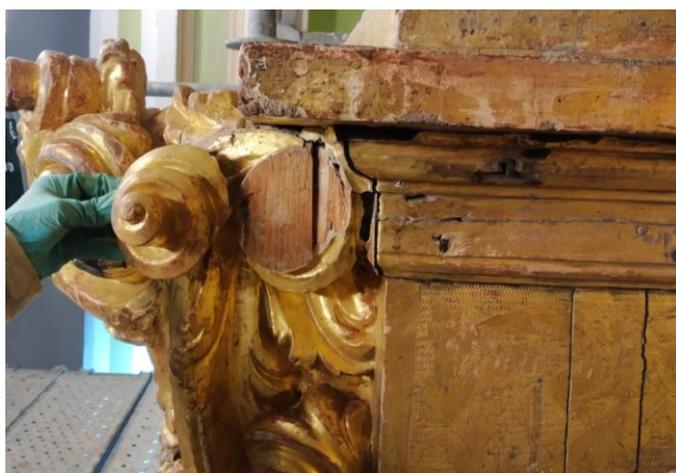
Roleo desprendido

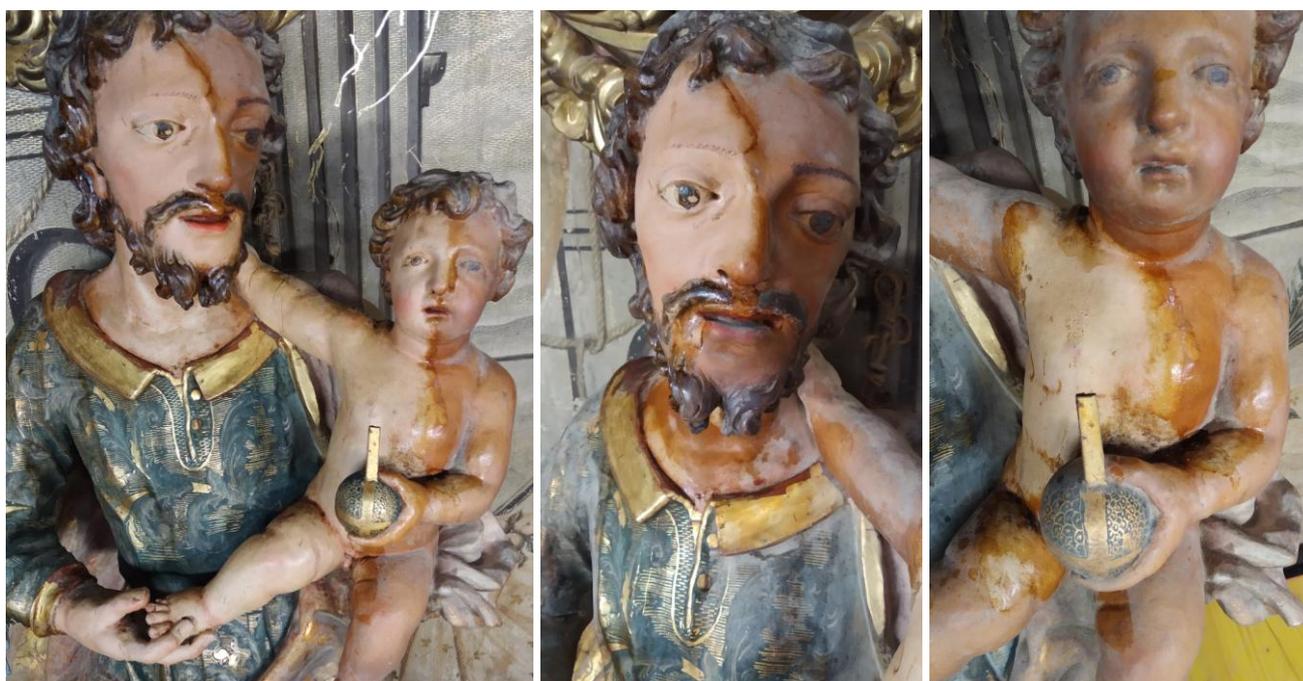
Catas del proceso de limpieza de la capa de protección totalmente oxidada que ocultaba la policromía original.

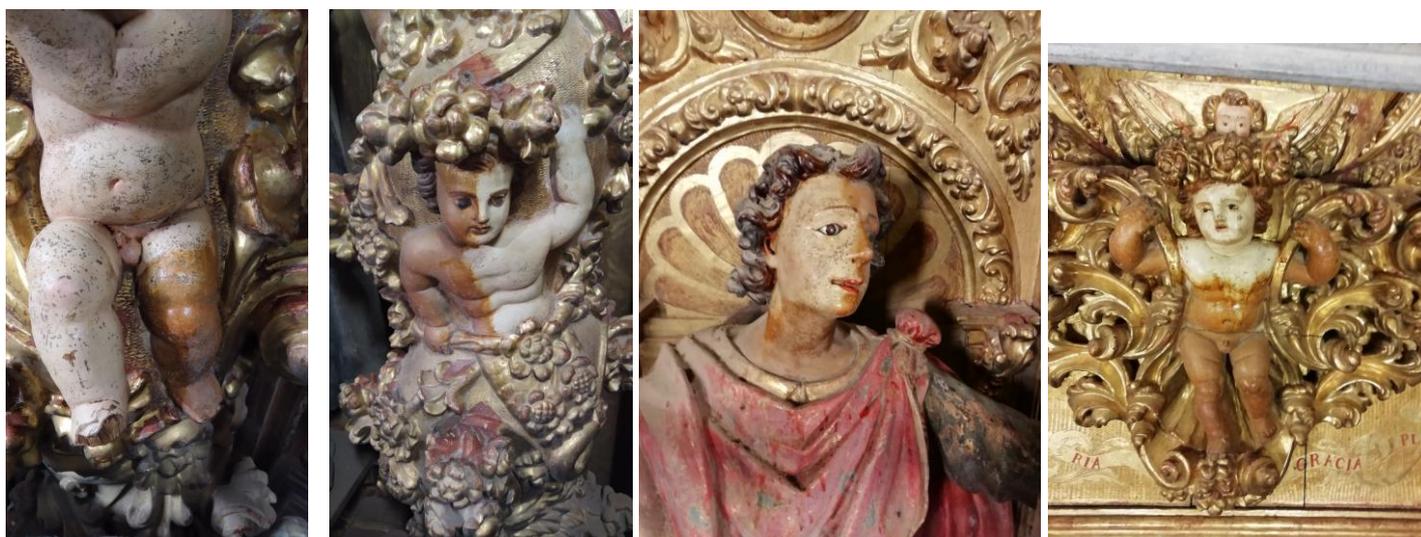
Catas de limpieza. Debajo de la capa de protección oxidada se conservaba la policromía original que en algunas tallas estaba bastante deteriorada con numerosas pérdidas, consecuencia del calor de las velas, de abrasiones y de limpiezas inadecuadas.

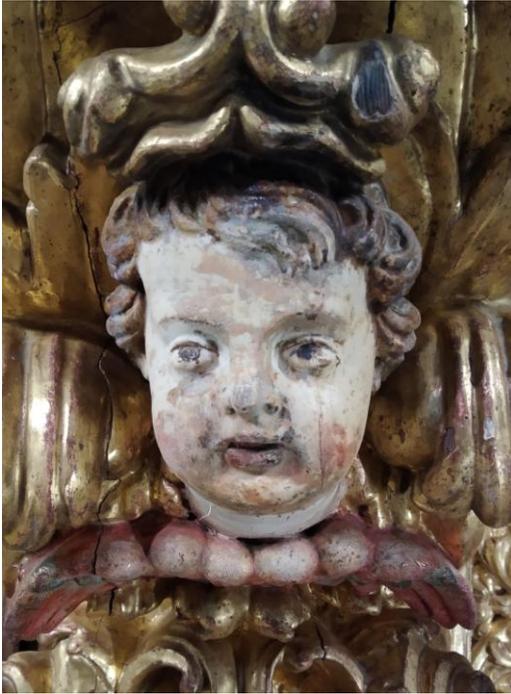
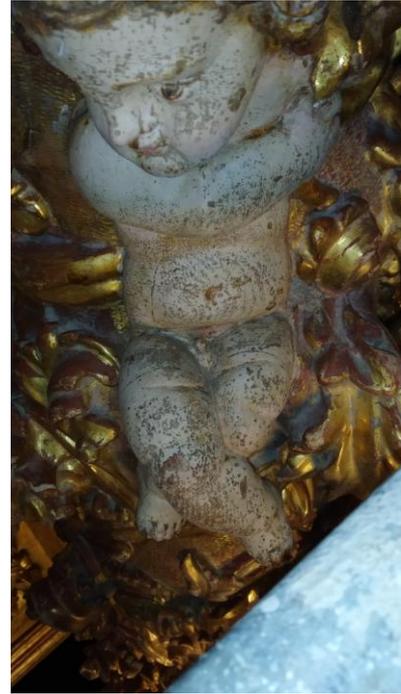
Estado de conservación en el que se encontraba la policromía original una vez retirada la capa de barniz oxidada y repintes.

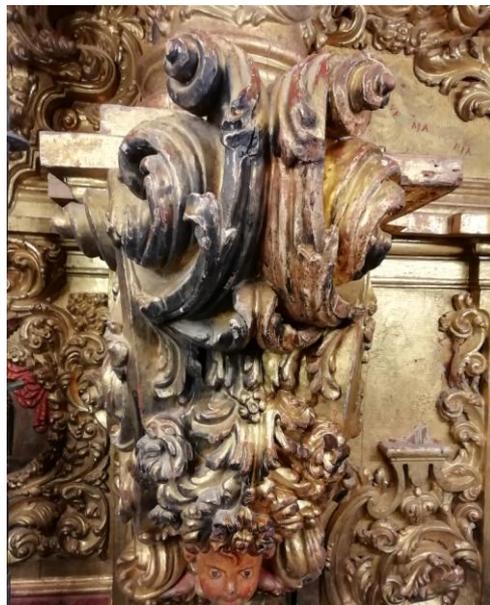
Proceso de limpieza de una de las ménsulas. En el lado derecho ya se ha eliminado el ennegrecimiento y quemazos de las velas.

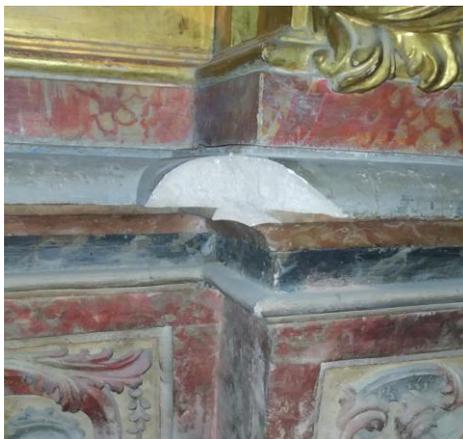
Detalle de la esquina faltante
