**MEMORIA DE INTERVENCIÓN DE
CONSERVACIÓN Y RESTAURACIÓN EN LA
PINTURA MURAL DE LA BÓVEDA, ÁBSIDE,
PAÑOS, TECHO DEL BAJO CORO Y VIDRIERAS
CONVENTO DE LAS SIERVAS DE MARÍA,
ACTUAL HOTEL ZENIT DONOSTI
DONOSTIA (GIPUZKOA)**

PROCEDENCIA: Capilla del Convento de las Siervas de María situado en la calle San Martín 45 . San Sebastián. Actualmente Hotel Zenit Donosti

OBJETO: Pintura mural y vidrieras

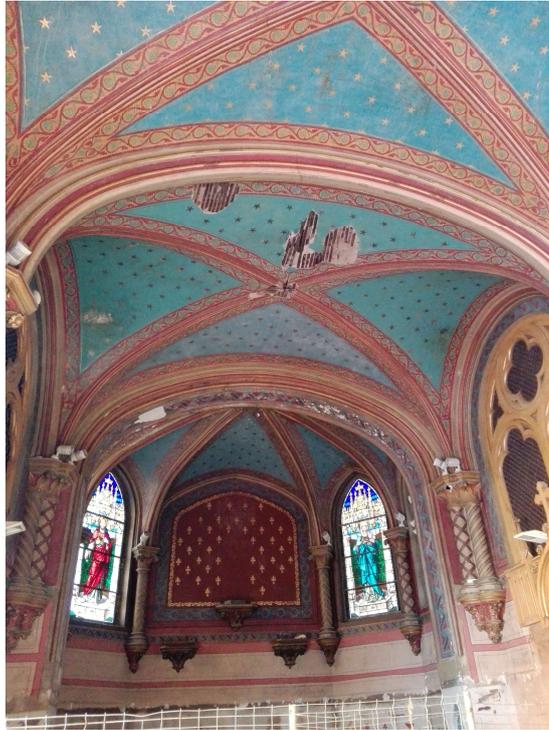
Estado de conservación antes de la intervención

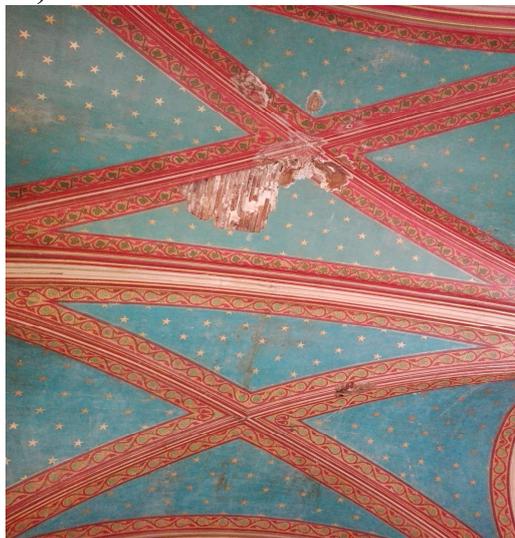
Estado de conservación de una de las bóvedas como consecuencia de las filtraciones de agua en la techumbre. La policromía se había desprendido junto con la preparación y soporte, dejando la estructura de madera a la vista.

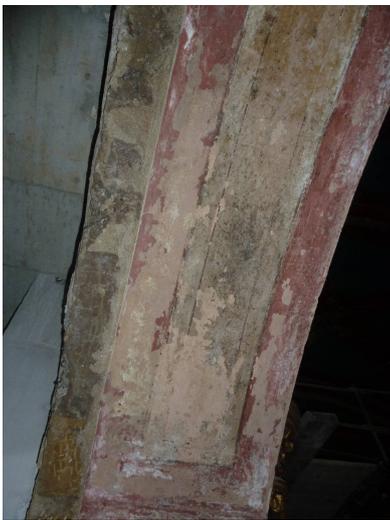
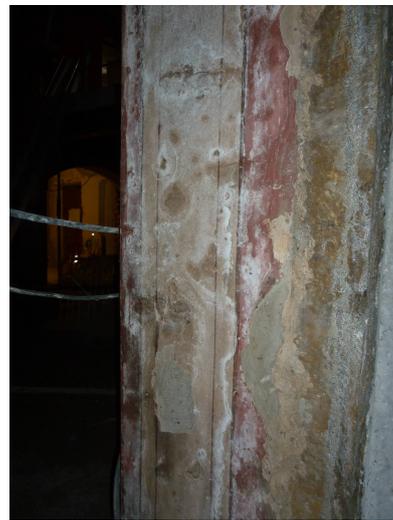
Detalle de las grandes faltas de policromía y de la proliferación de mohos y sales como consecuencia del efecto de la humedad.

La humedad había provocado la pérdida de adhesividad entre estratos ocasionando levantamientos de película pictórica, y pérdidas de policromía.

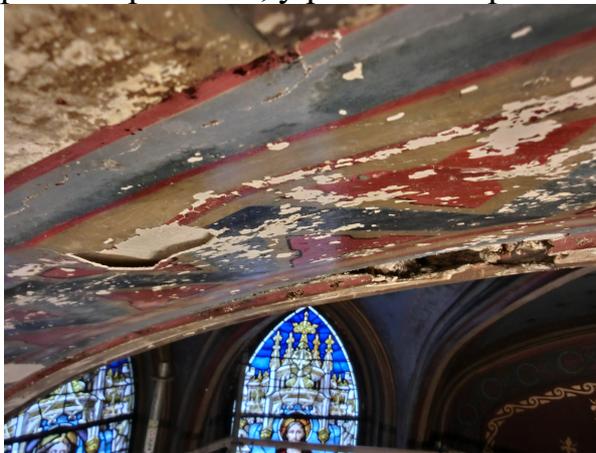
Detalle de los abolsados de la pintura con serio riesgo de desprendimiento

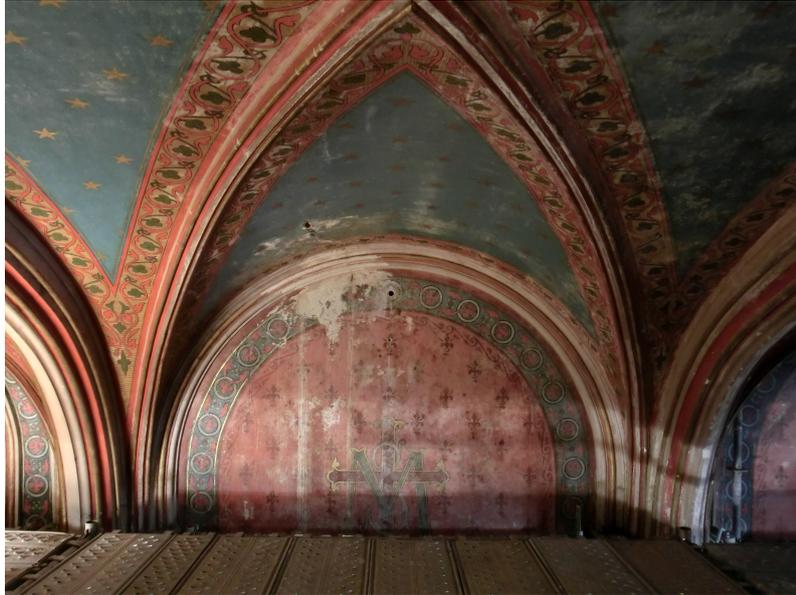
Se apreciaban erosiones, con el yeso completamente pulverulento y escorrentías que habían dejado las goteras.

Detalle de las escorrentías provocadas por goteras

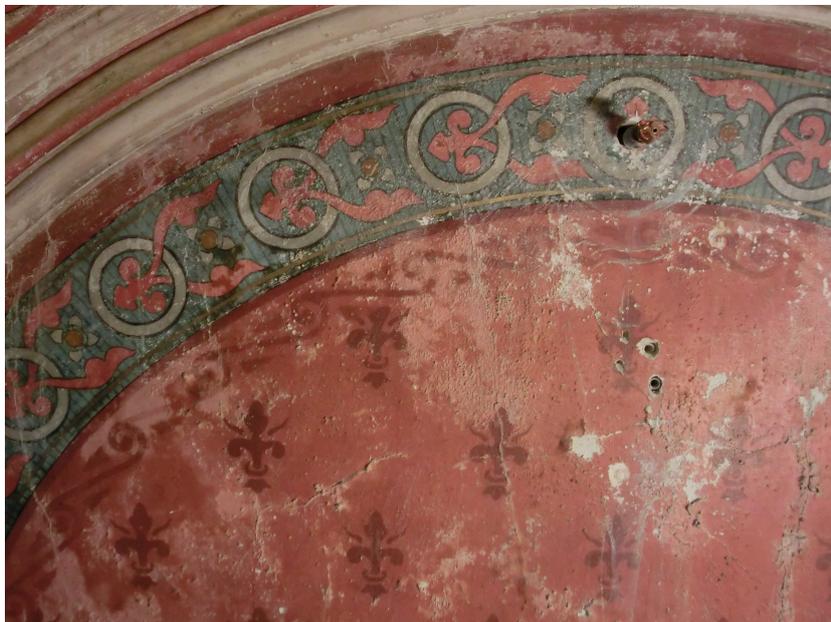
Detalle de las erosiones, zonas pulverulentas y levantamientos

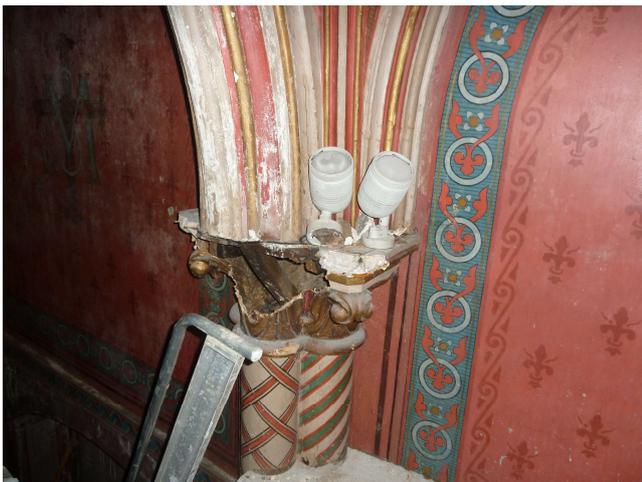
Estado de conservación de uno de los capiteles. Está fracturado y con pérdida volumétrica.

Como hemos señalado en el apartado del estado de conservación, varios capiteles estaban deteriorados con grandes pérdidas volumétricas. Se reconstruyeron creando primeramente una estructura de madera con listones y tirafondos de acero inoxidable que servían como soporte de agarre de la estopa y el yeso que sujeta a su vez los fragmentos nuevos de capiteles. Estos fragmentos nuevos de capiteles se elaboraron en positivo con escayola y estopa a partir de moldes de silicona. Para estos trabajos se contó con la colaboración de Javier Gómara.

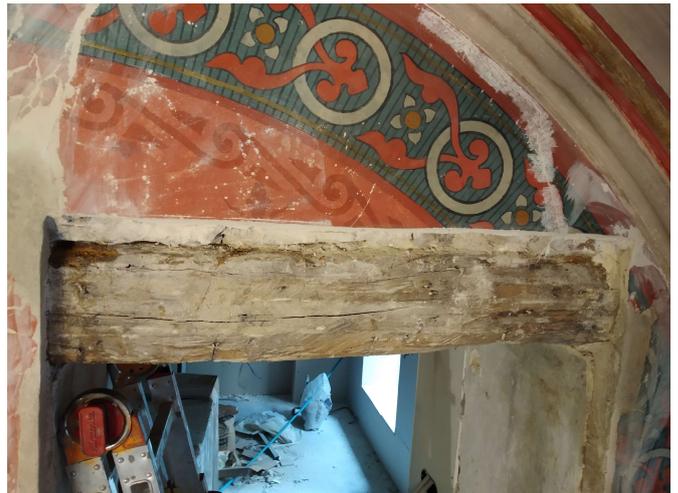
Se observaba el grave deterioro en varios capiteles, algunos de ellos seccionados, con grietas, faltas volumétricas y basas con fragmentos desprendidos. En la entrada de acceso al coro, actualmente una de las suite, se seccionó parte de la viga para acondicionar la altura de la puerta provocando el desprendimiento de pintura original que posteriormente hubo que reconstruir.

Viga que se seccionó para aumentar el tamaño de la puerta de acceso a la suite.

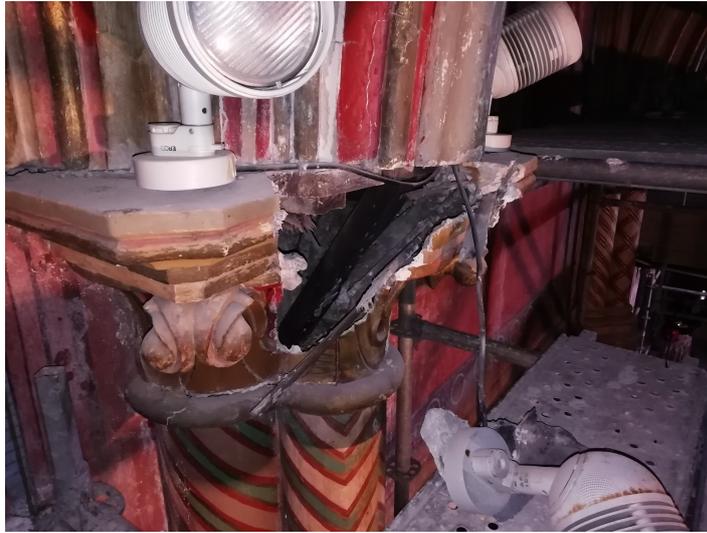
Detalle del grave deterioro provocado en el capitel al quitar uno de los focos

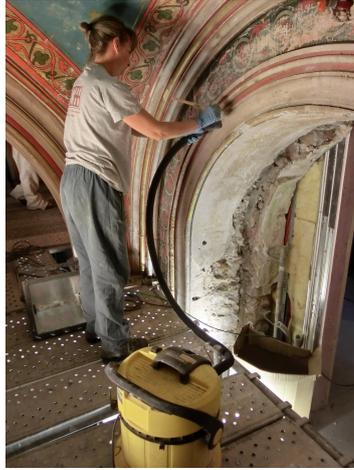
Proceso de limpieza superficial

Se procedió a una limpieza superficial para eliminar la capa de polvo depositado. Se utilizaron brochas y aspirador.

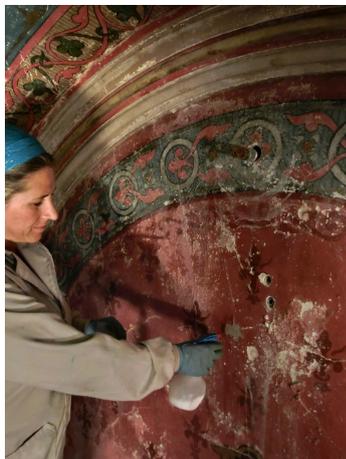
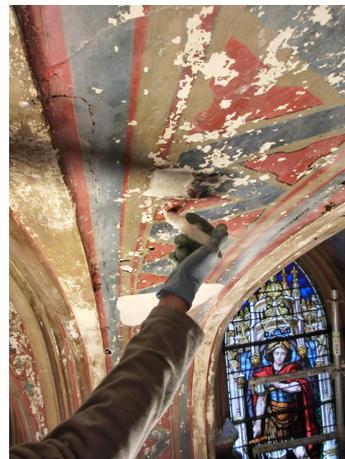
Proceso de fijación de la policromía

Se realizó primeramente una fijación de urgencia de la policromía. En las zonas de escamas levantadas se aplicó un adhesivo sintético Acril 33 rebajado al 25% en agua, previa introducción de humectante alcohol. Para esto se utilizó un pincel y en algunos puntos jeringuillas, presión y pulverizador. En las partes donde la policromía estaba levantada a modo de abolsados, es decir con parte del soporte, se utilizó adhesivo sintético Vinavil 59 rebajado en agua o incluso puro, aplicado con jeringuilla y presión. Las zonas pulverulentas se fijaron con resina sintética pulverizada Paraloid B72. Cuando se finalizó la fijación inicial, se cepillaron las sales con cepillos de cerda suave y aspirador. Una vez que se eliminaron las sales se pudo proceder al sentado o fijación total de las policromías.

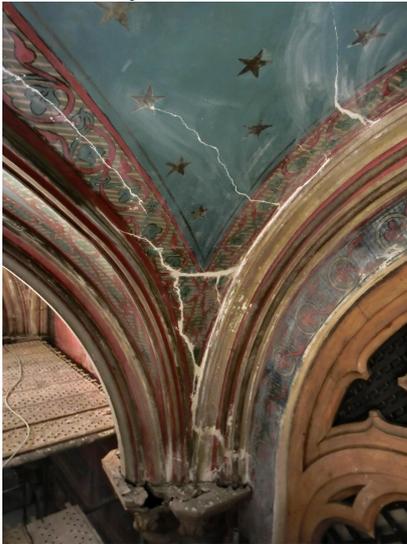
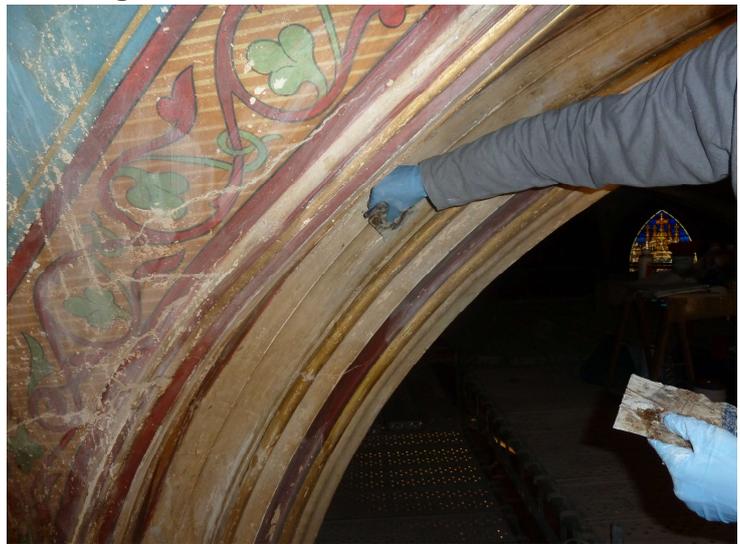
Sellado de grietas

Cuando se finalizaron estos tratamientos y ya la policromía no corría riesgos de desprenderse, se sellaron las grietas con yeso, y pequeños orificios con modostuc. Se eliminaron clavos y cables de instalaciones antiguas de iluminación.

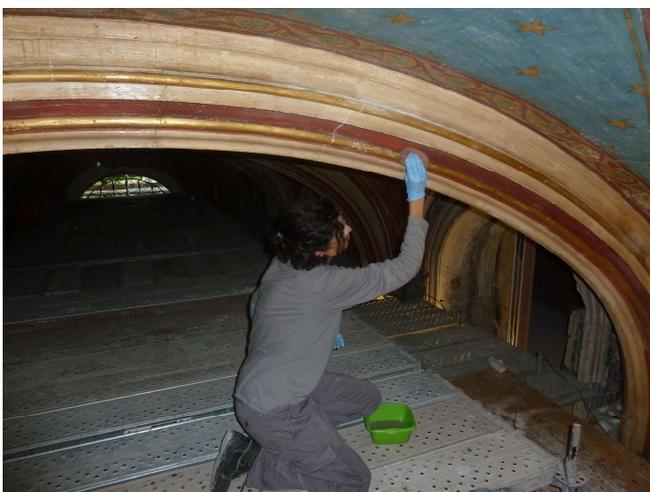
Proceso de limpieza

Se llevó a cabo una limpieza de la pintura mural con el fin de eliminar la suciedad que había alterado la policromía de la obra. Se optó primeramente por una limpieza mecánica eliminando en seco con medios mecánicos (brochas) las partículas en suspensión y posteriormente una limpieza con esponja, agua destilada y jabón neutro al 1%.

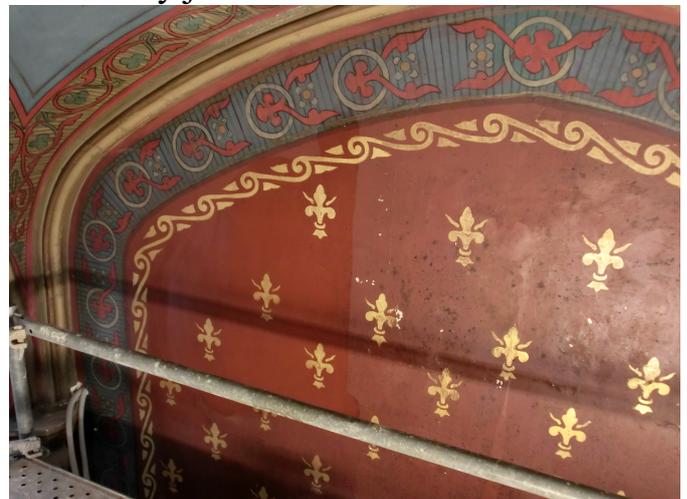
Cata de limpieza

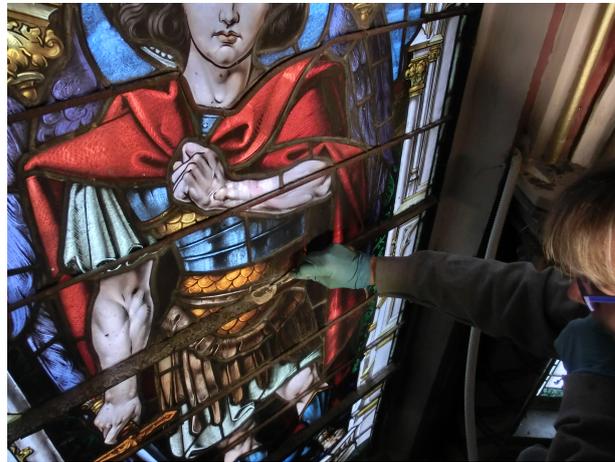
Las barras horizontales de sujeción de las vidrieras habían perdido parte de la masilla aplicada en una intervención anterior, y la que conservaba se levantaba fácilmente por falta de adhesividad. Se eliminaron las más deterioradas y se sustituyeron por masilla de vidriero al aceite de linaza.

Aplicación de la masilla

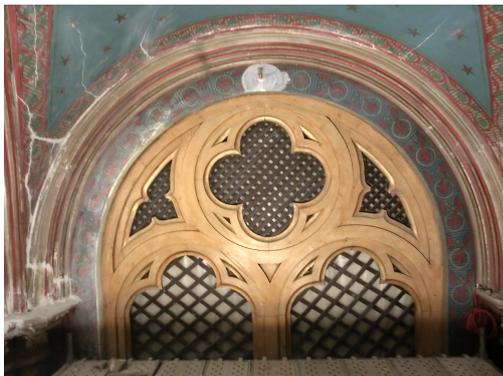
Celosía de madera situada en uno de los muros

Las celosías de madera situadas en los muros del primer tramo de la capilla junto al ábside, se han mantenido. Tenían polvo superficial y elementos decorativos desprendidos. Se limpió con aspiración y agua jabonosa, se encolaron las piezas desprendidas con adhesivo sintético, y se protegió con una fina capa de barniz sintético satinado.

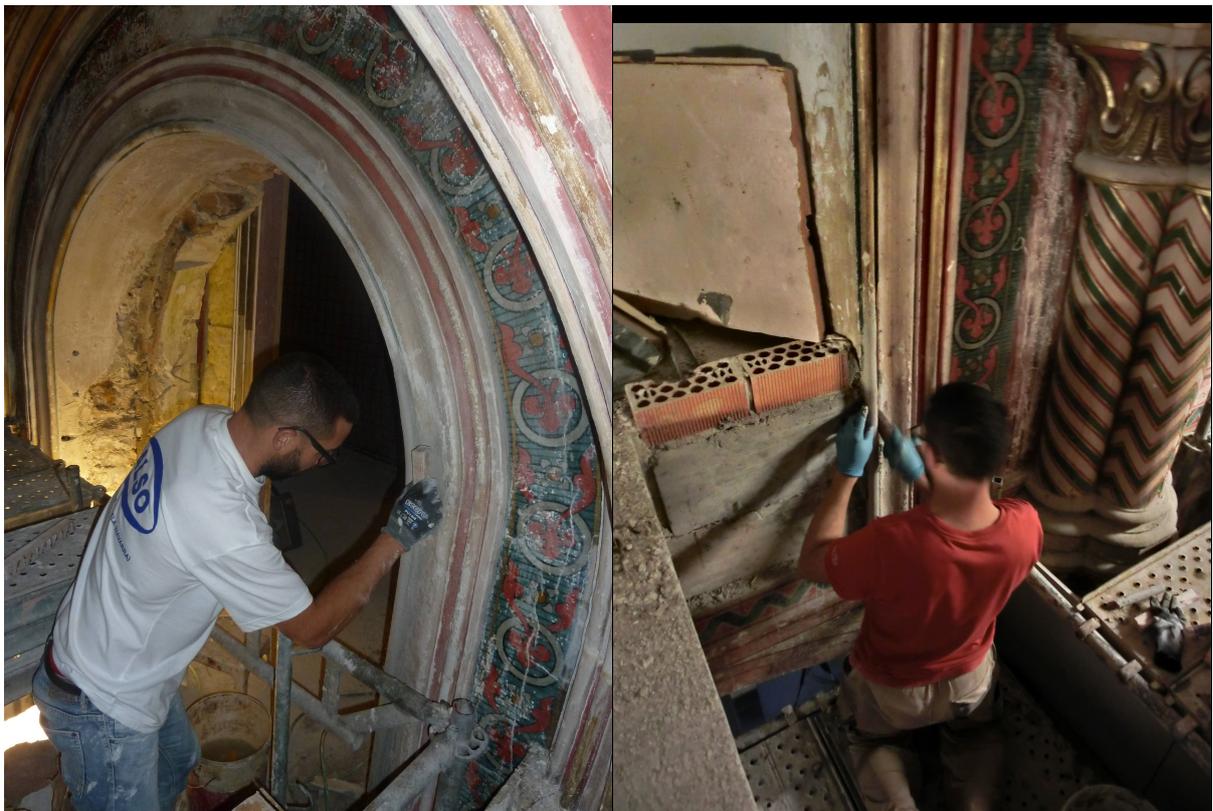
Detalle de la reconstrucción de las molduras del arco de acceso a la pasarela

Todas las molduras faltantes de la zona de las crucerías de las bóvedas y de la pasarela de acceso a las habitaciones se rehicieron con yeso, a mano, sin ningún tipo de molde, siguiendo los métodos tradicionales y con herramientas adecuadas. La persona encargada de su elaboración fue el especialista en yesos **Javier Gómara**.

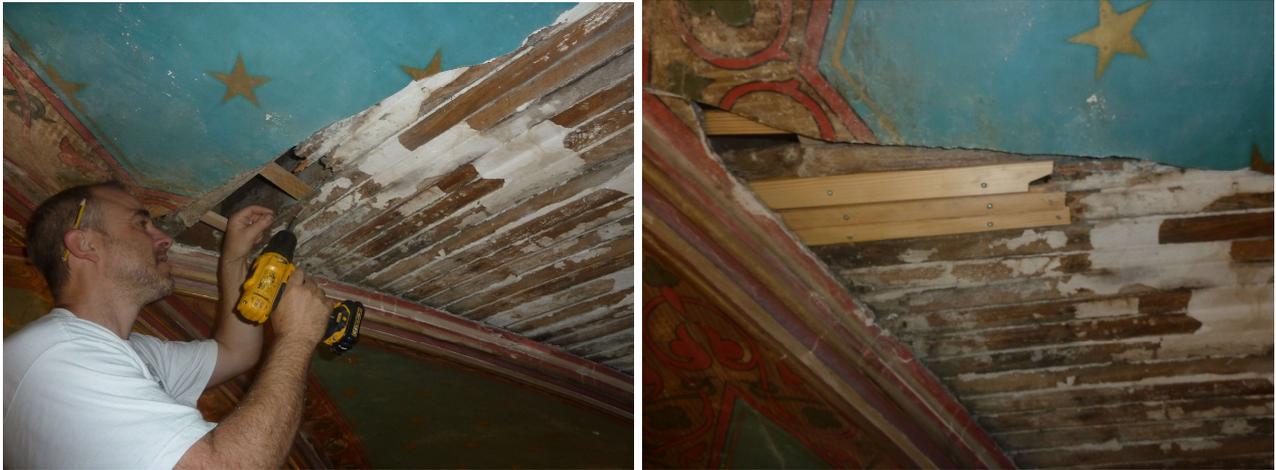
Proceso de sustitución de los listones de madera

Algunos de los plementos de las bóvedas de la capilla estaban muy deteriorados como consecuencia de las humedades de las goteras. Estas goteras habían provocado pérdidas de toda la policromía y preparación, dejando el soporte de listones de madera a la vista. Varios de estos listones estaban totalmente podridos ya que la madera había absorbido la humedad, y no cumplían su función. Hubo que sustituirlos por otros de madera tratada y curada, que servían como soporte del enlucido y de la pintura mural. Este trabajo lo llevó a cabo la empresa **Ebanistería Tomás Duaso**.

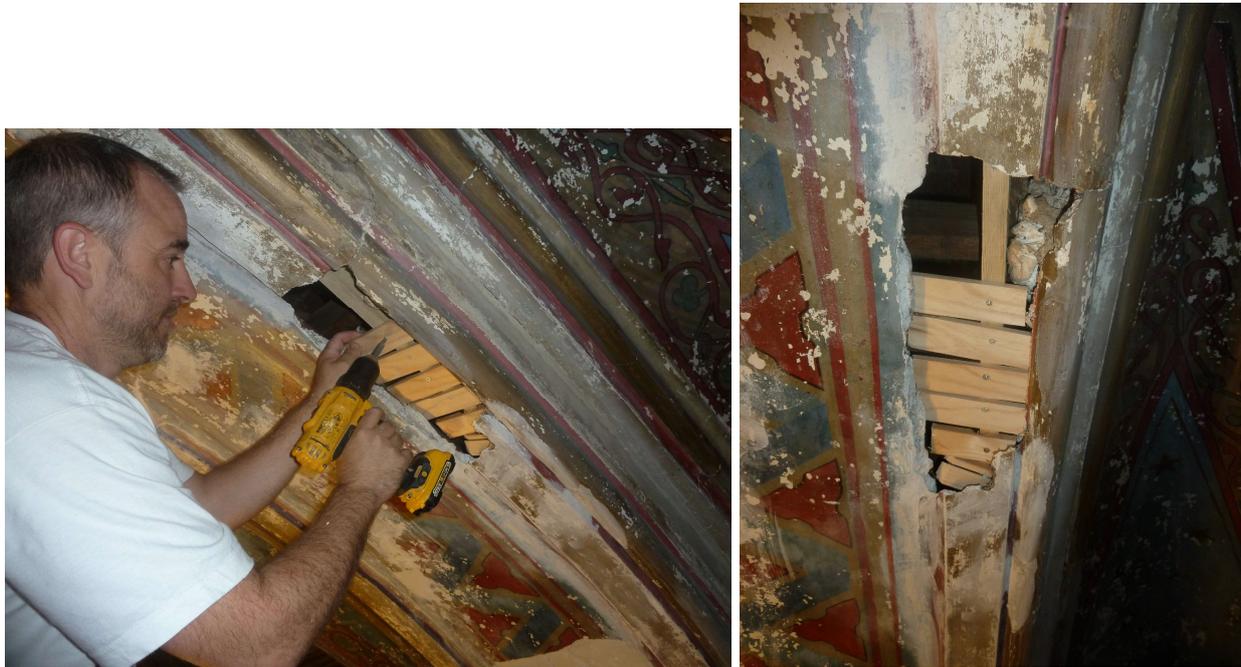
Sustitución de listones en la zona del arco de la cabecera

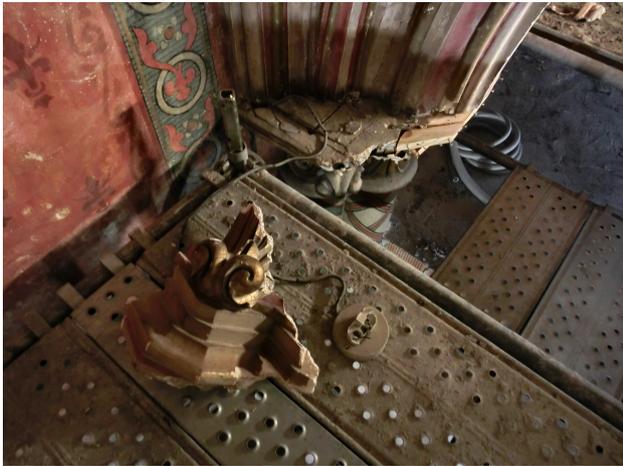
Fragmento de capitel desprendido

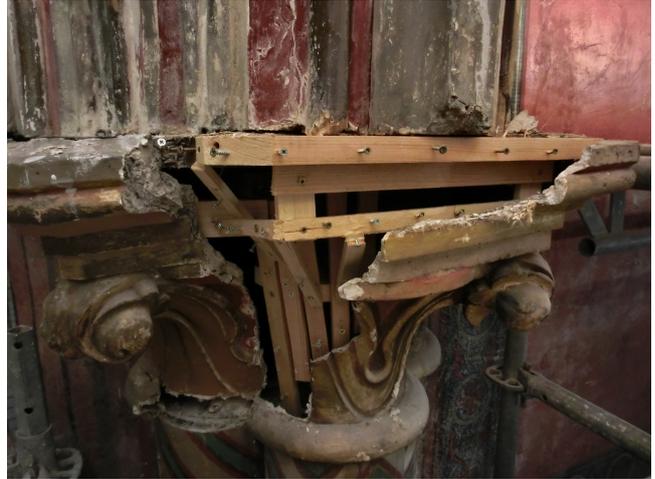
Estructura de madera que sirve de soporte para sujetar con estopa y yeso la parte de capitel desprendido

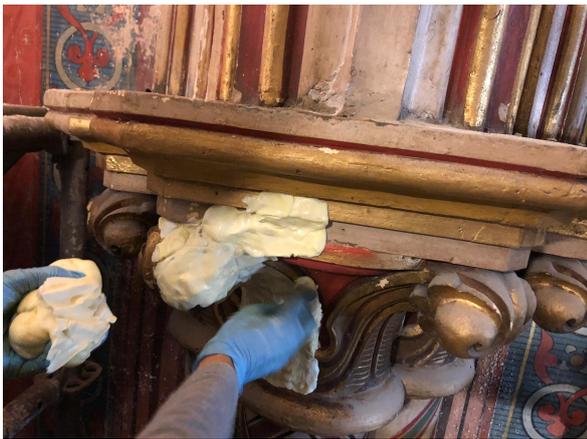
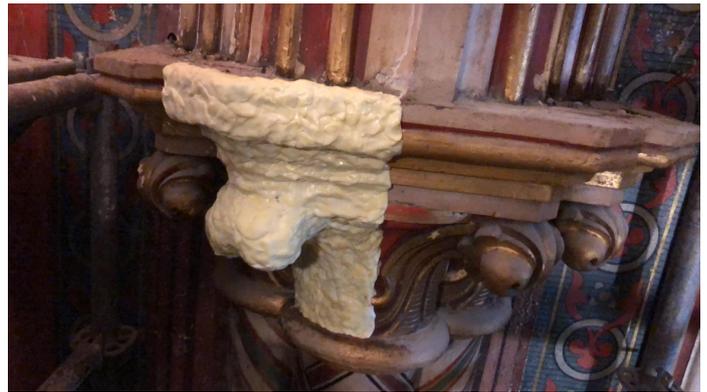
Elaboración de un molde de silicona

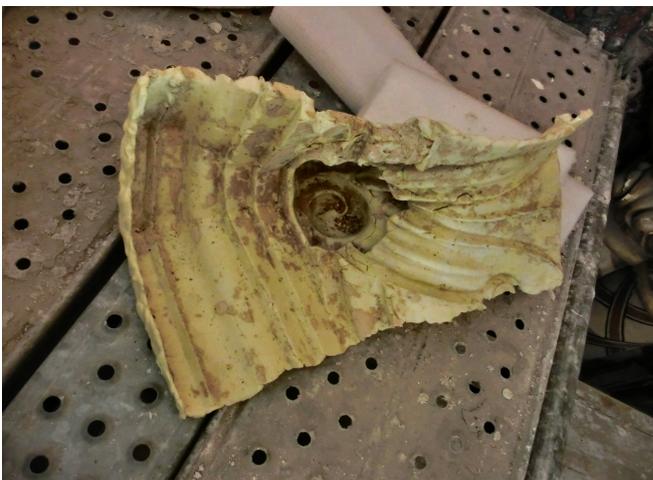
Extracción del molde

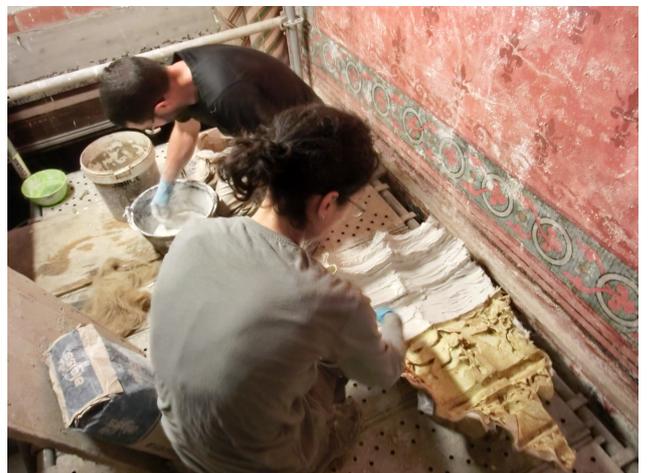
Creación del positivo con escayola y estopa a partir del molde

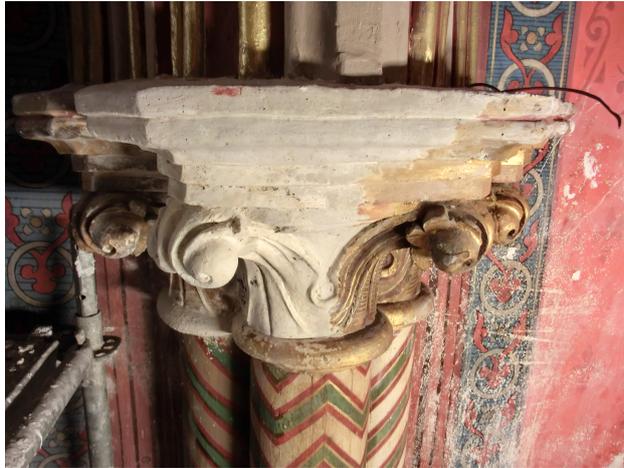
Colocación de la parte de capitel reconstruido

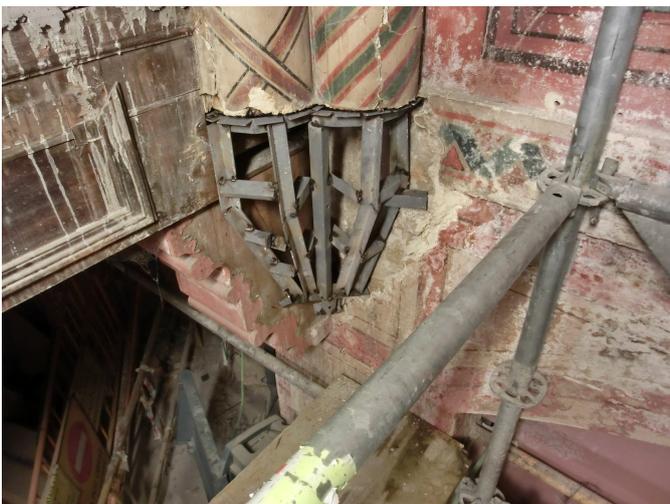
Estructura metálica

Las basas habían sufrido golpes y erosiones con pérdidas volumétricas. La decoración debajo de la basa de la columna situada justo en la pared izquierda a la altura del arranque del coro, estaba completamente desaparecida. Hubo que rehacerla en su totalidad. Para ello primeramente se colocó una estructura metálica y posteriormente por medio de un molde se hizo el positivo en escayola y estopa. Al ser un trabajo en vertical y de gran volumen, con el fin de sujetar el molde de silicona y de que no se deformase ni agrietase a la hora de soltarlo se superpuso un soporte rígido de fibra de vidrio y poliéster. Se contó con la colaboración de Javier Gómara.

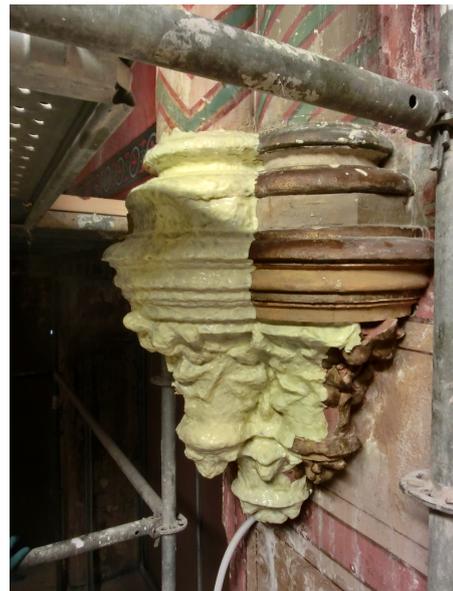
Elaboración del molde de silicona

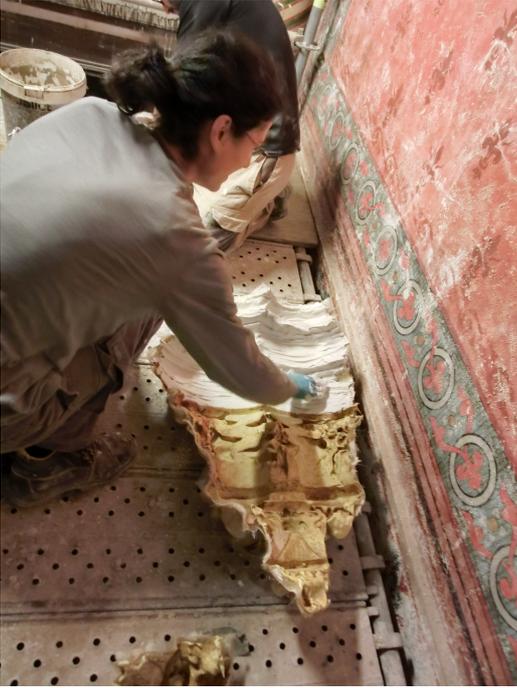
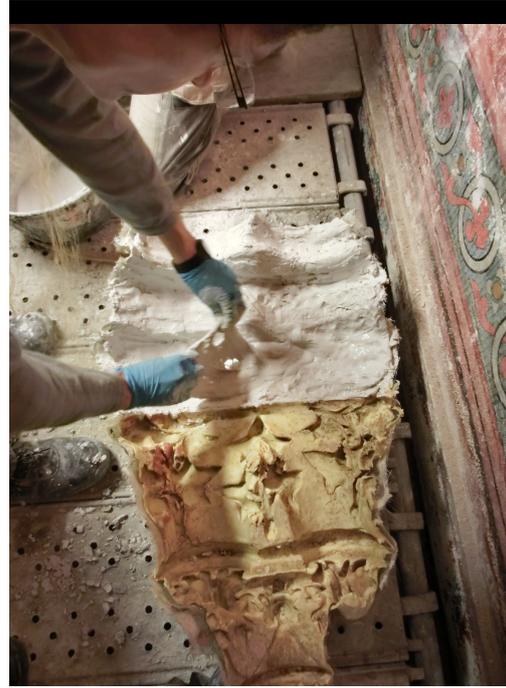
Fabricación del positivo con escayola y estopa

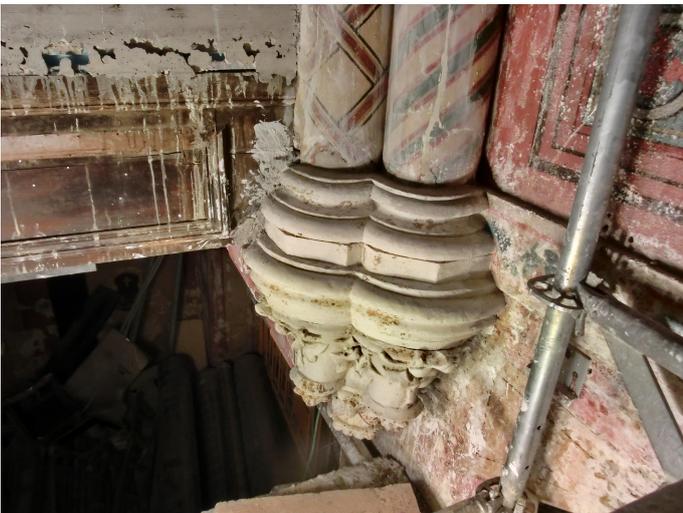
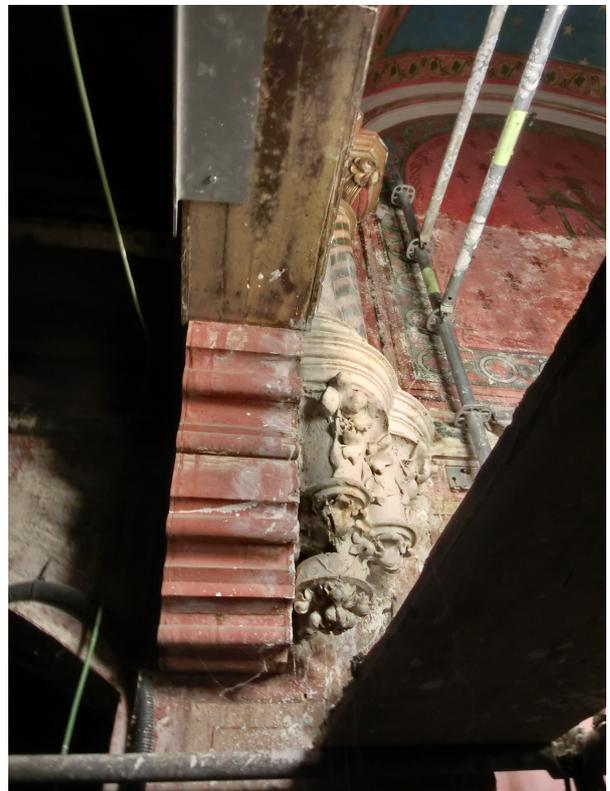
Colocación de las basas y decoraciones inferiores

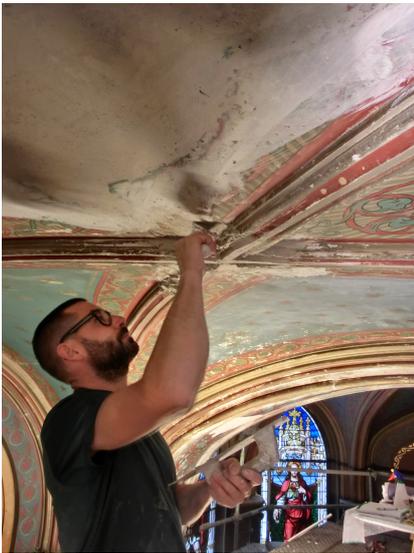
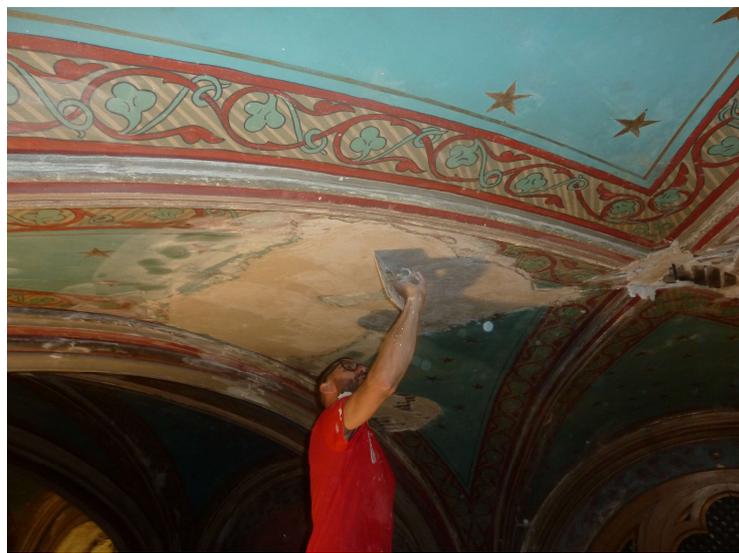
Enlucido de lagunas con yeso

El proceso de enlucido es uno de los más importantes porque de él depende una buena reintegración. Se reconstruyó tan exactamente cómo fue posible el nivel y la textura del enlucido original. Las lagunas se distinguen según su tamaño y profundidad de penetración en la película pictórica, y deben ser tratadas individualmente. El enlucido con yeso se aplicó en grietas, orificios, faltas de la superficie pictórica y zonas de los plementos reconstruidas. Las faltas más profundas se sellaron con yeso y estopa. Se utilizó espátula y llanas y se rebajó a nivel con lijas. Se contó con la colaboración de Javier Gómara.
