**MEMORIA DE INTERVENCIÓN DE CONSERVACIÓN Y
RESTAURACIÓN EN EL RETABLO DE LA VERA CRUZ
DE LA PARROQUIA DE LA ASUNCIÓN DE LERÍN
(NAVARRA)**

Obra: Retablo de la Vera Cruz

Localización: Parroquia de la Asunción de Lerín (Navarra)

Fecha de intervención: Septiembre-Noviembre 2023

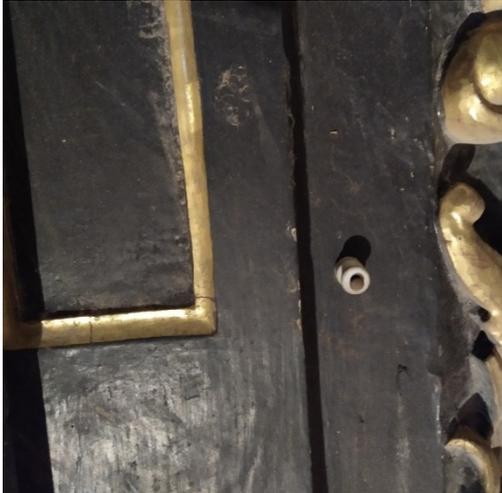
Se veían restos de cableados antiguos de electricidad por la parte superior y numerosos clavos repartidos por el retablo que se habrían colocado para sujetar las telas que se utilizaban para taparlo en Semana Santa.

Enganches cerámicos de cableado

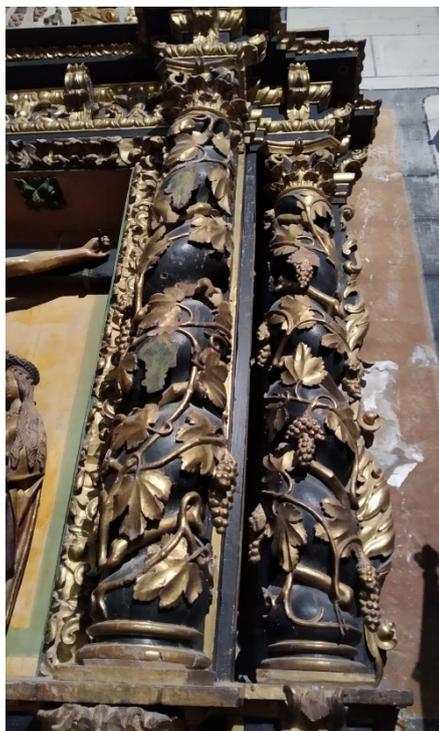
Detalle de las pérdidas de decoraciones de vides en columna izquierda, y desprendimiento de la pintura mural que encuadra el retablo

La pintura mural que rebordea el retablo adolece de los mismos problemas. La humedad que asciende por capilaridad había ocasionado la disgregación de los materiales compositivos provocando desprendimientos en el muro, en los laterales del retablo y zonas inferiores, y pérdida de película pictórica generalizada.

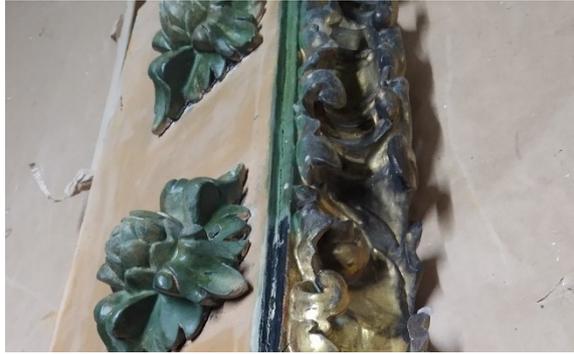
Techo de la hornacina con el dorado totalmente ennegrecido por el humo de las velas, y la tabla recubierta de pintura beige y los florones con pintura verde.

Retirada de la pintura beige y del estucado en el techo y en las tablas laterales de la hornacina

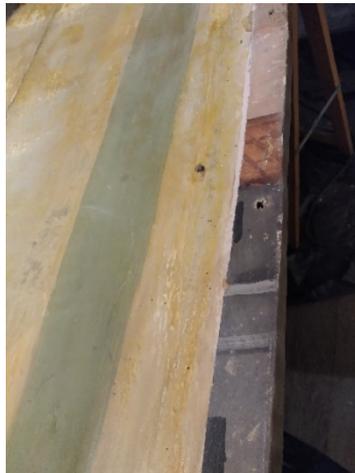
Tabla frontal de la hornacina recubierta con estuco y pintura, ocultando la policromía original que se vislumbra en los laterales.

En la tabla central de la hornacina se llevaron a cabo catas de investigación para valorar la posibilidad de sacar a la luz la decoración original que tendría y que se conserva en los laterales de la tabla. Pero debido a la situación del repolicromado, aplicado con una capa de yeso directamente sobre la policromía original, resultó inviable su retirada ya que implicaba un gran deterioro para la obra, y además se desconoce el estado de conservación de esta policromía original, y el alcance de cuánta se conserva. Por esto se decidió no actuar y mantener la pintura beige, igualándola estéticamente, eliminando parcialmente las escurriduras con una lija fina de agua.

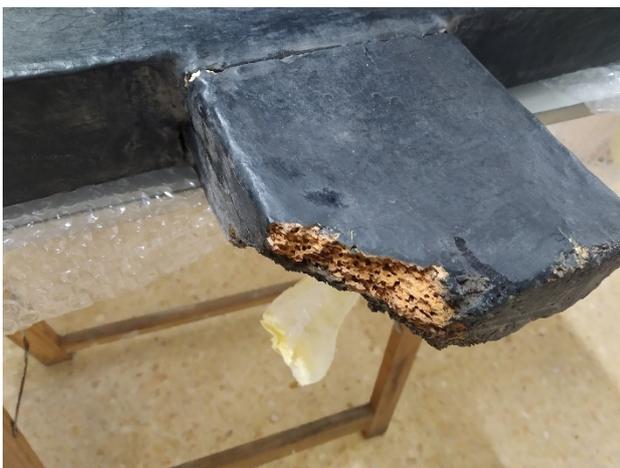
La talla no presentaba pérdida de soporte. La estructura y volumen estaban en buen estado de conservación, tan solo pequeñas faltas de madera en los ángulos más salientes del paño de pureza y en las esquinas de la cruz, consecuencia del ataque de xilófagos que habría debilitado la madera en estos puntos. Esta talla del Crucificado se sacaba antiguamente en procesión, y la manipulación habría ocasionado intervenciones en la policromía original del Cristo con burdos repintes en rodillas, piernas, axilas, cuello y parte del torso, que junto con la gran oxidación de las capas protectoras, el ennegrecimiento por humo de velas, roces, suciedad incrustada y polvo acumulado, daban a la talla un aspecto marrón y apagado. Tenía también faltas generalizadas de policromía original por pérdida de adhesividad entre estratos.

Esquina faltante de la cruz

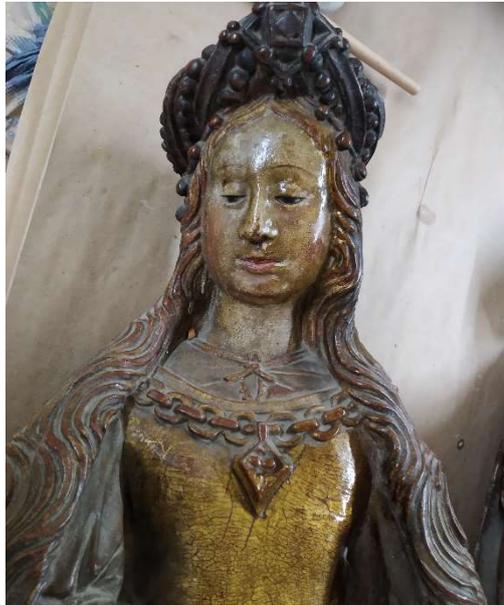
La talla de la Virgen es de gran calidad, conservando su policromía original. Ha perdido las manos. Se apreciaba una pequeña abrasión de vela en la zona central del ángulo del vestido y en general mucha oxidación de la capa de protección tipo gomalaca, muy endurecida, dando un aspecto apagado a la obra.

Policromía de la Virgen muy alterada en su aspecto original

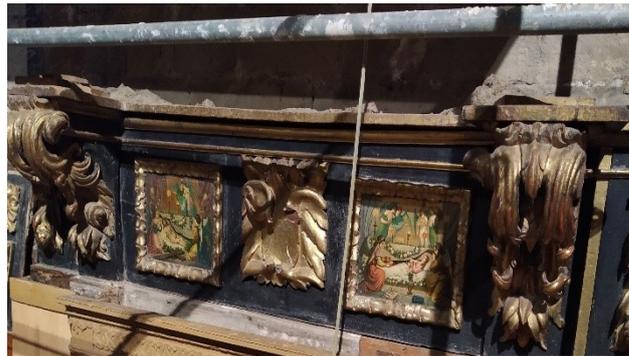
Pintura sobre papel

En el medio del banco se sitúan dos pinturas sobre papel. Están en buen estado de conservación. Se apreciaban restos de cera y una fina capa de protección ligeramente oxidada.

En las pinturas sobre papel se retiró la cera a punta de bisturí y se aplicó una limpieza suave con white spirit.

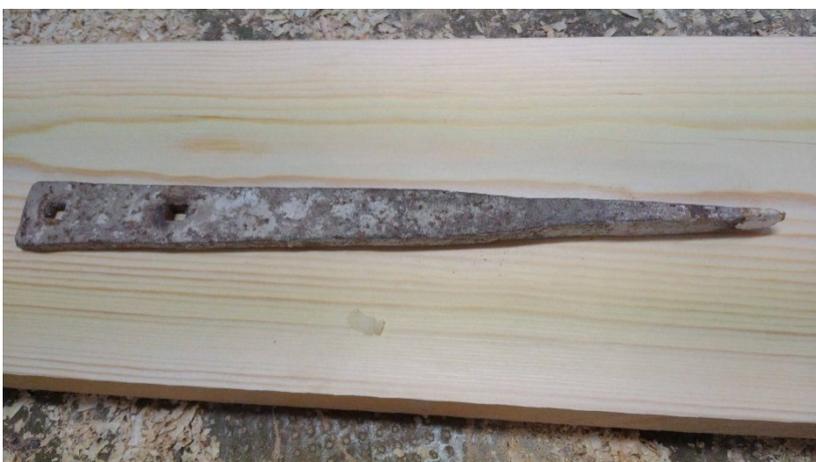
Anclaje de hierro

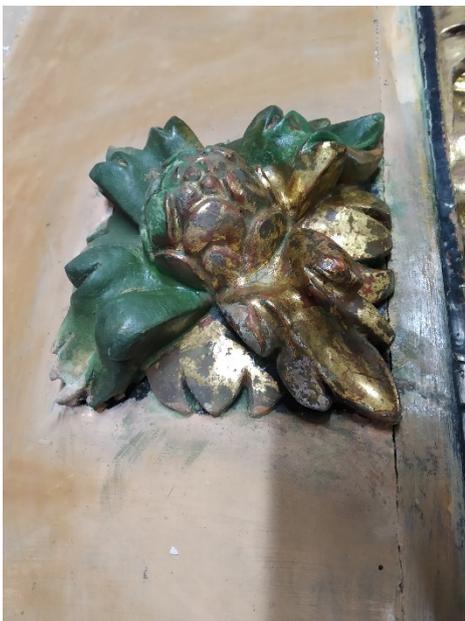
Eliminación de la pintura verde

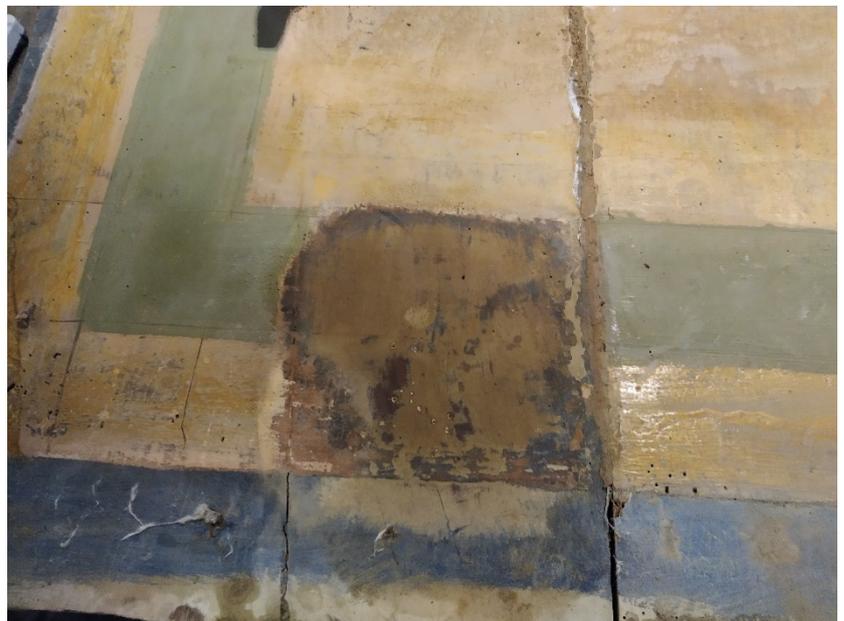
Cata de investigación en la tabla de la hornacina

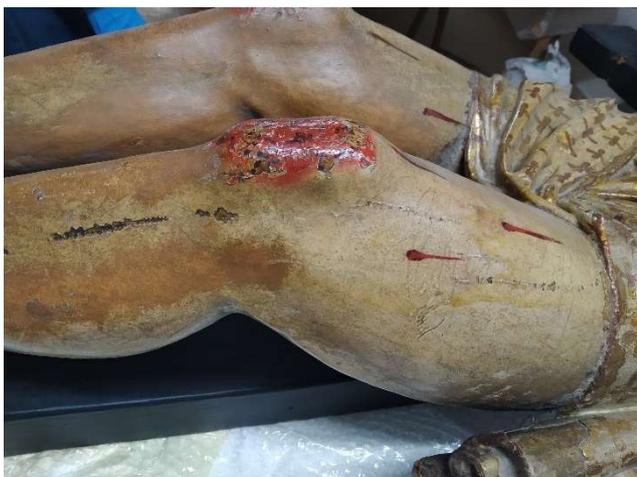
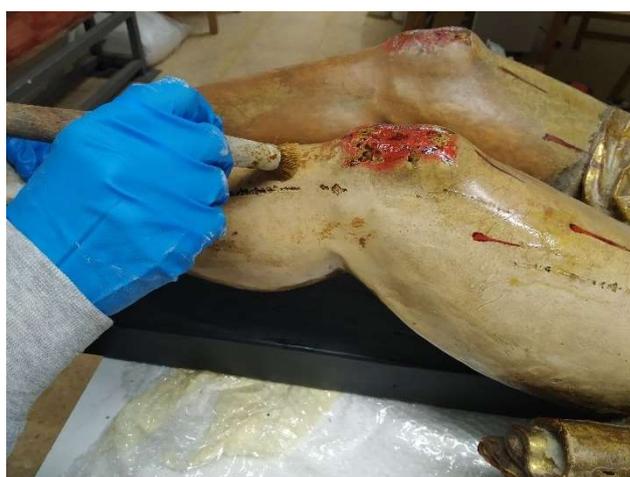
Proceso de limpieza de la carnación del Crucificado

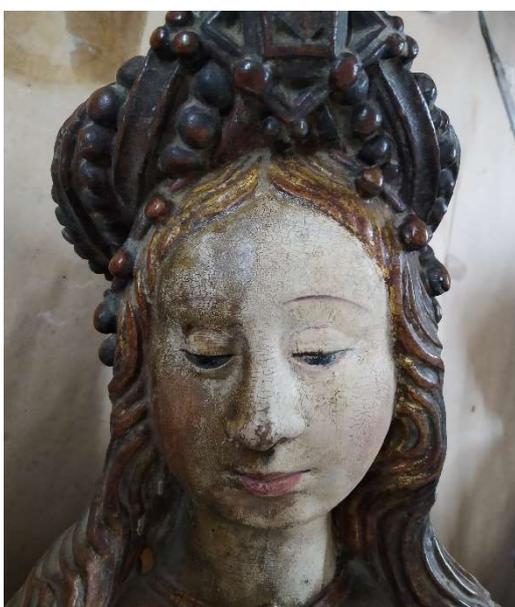
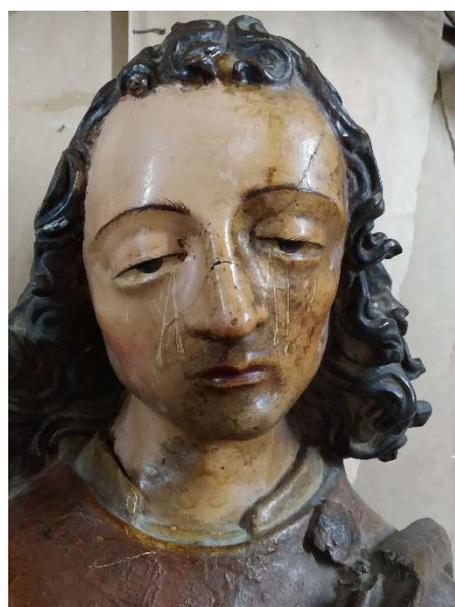
Catas de limpieza en los rostros de la Virgen y San Juan

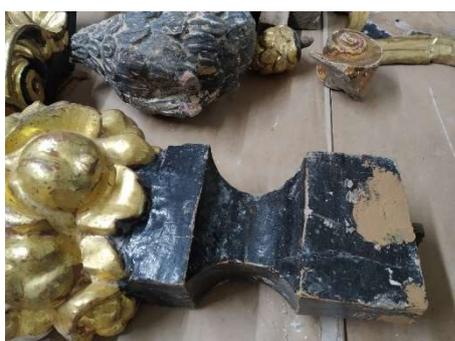
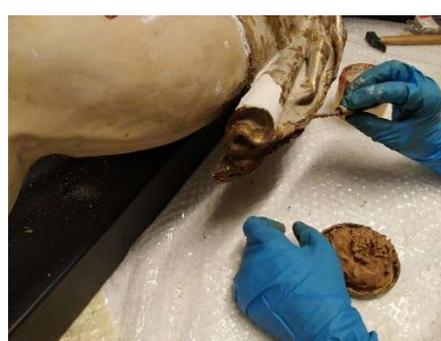
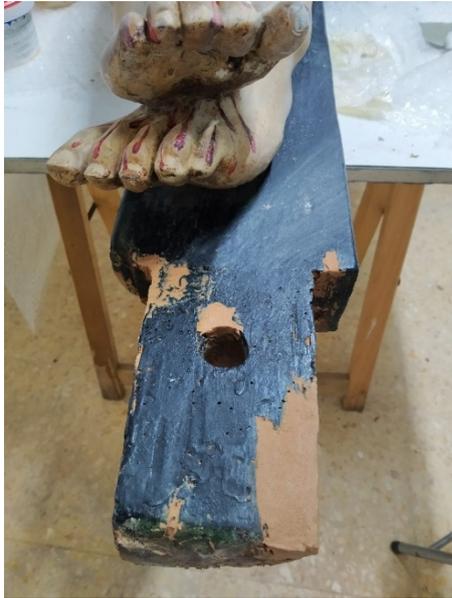
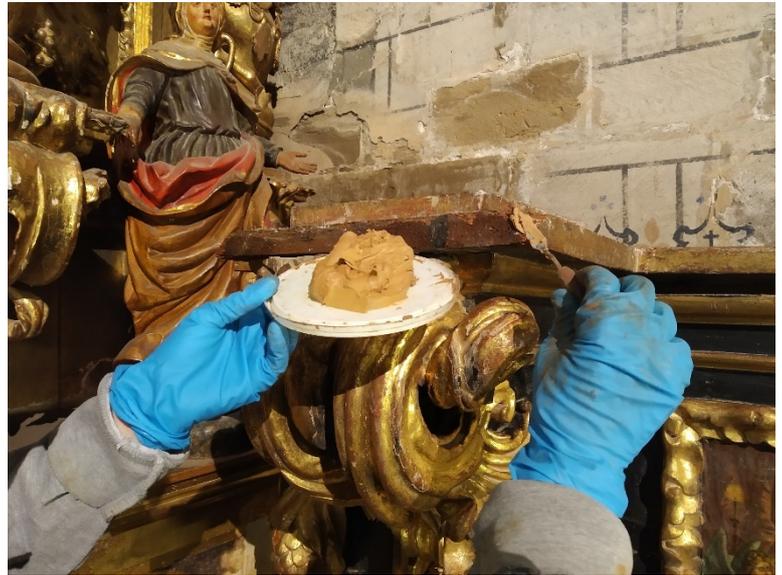
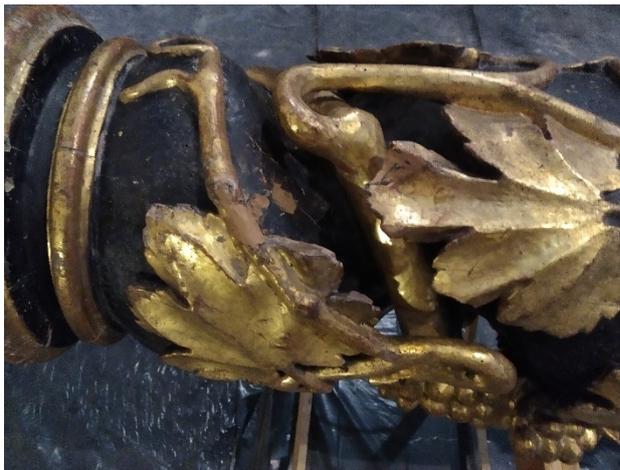
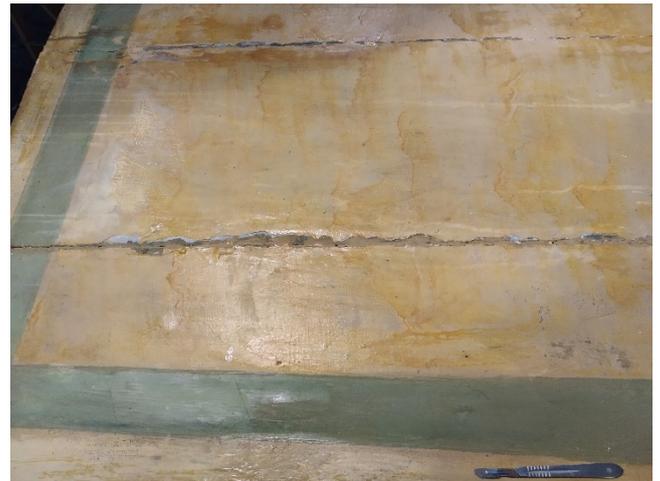
Aplicación de resina epoxídica Araldit

Se intervino puntualmente en aquellas partes que precisaban ser reconstruidas para dar una continuidad de lectura a la obra (zonas carcomidas de la mazonería del banco del retablo, columnas, Crucificado, San Juan, Virgen, tabla frontal de la hornacina, agujeros de clavos.....). Se aplicaron resinas epoxídicas tixotrópicas que presentan una óptima estabilidad, compatibilidad y resistencia mecánica, Araldit SV 427 y Araldit HV 427 endurecedor.

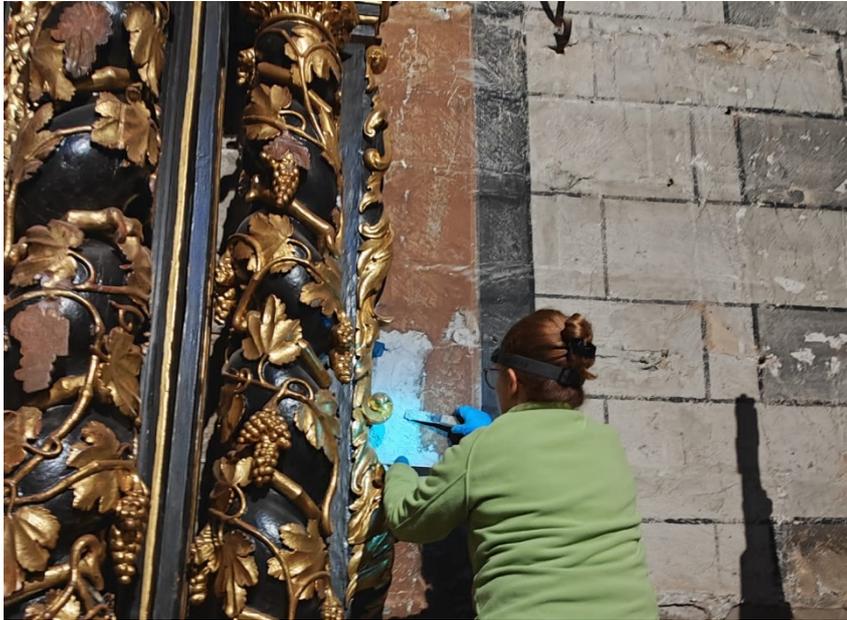
En la zona de la derecha del muro que rodea al retablo, se selló el desconchado con yeso.

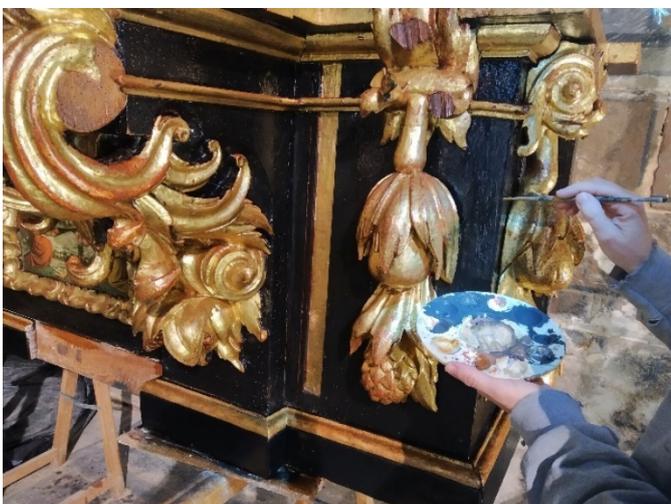
Reintegración con colores al agua

Para la reintegración del retablo se emplearon distintas técnicas. En la mazonería dorada se utilizaron micas para una reintegración imitativa. En las faltas policromadas de tallas y mazonería oscura se aplicó el método imitativo con colores gouache con base al agua de primera calidad de la marca Talens, y pigmentos naturales mezclados con bálsamo del Canadá. Donde existían blancos de estuco original, se reintegraron con veladuras también con colores al agua.

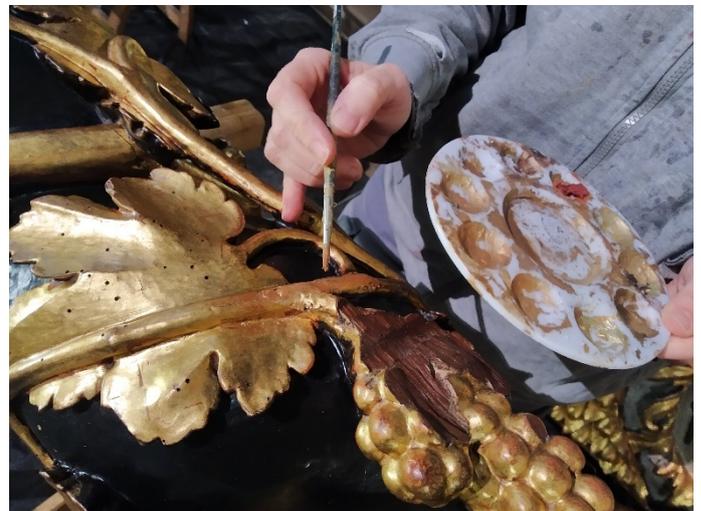
Reintegración con mica oro

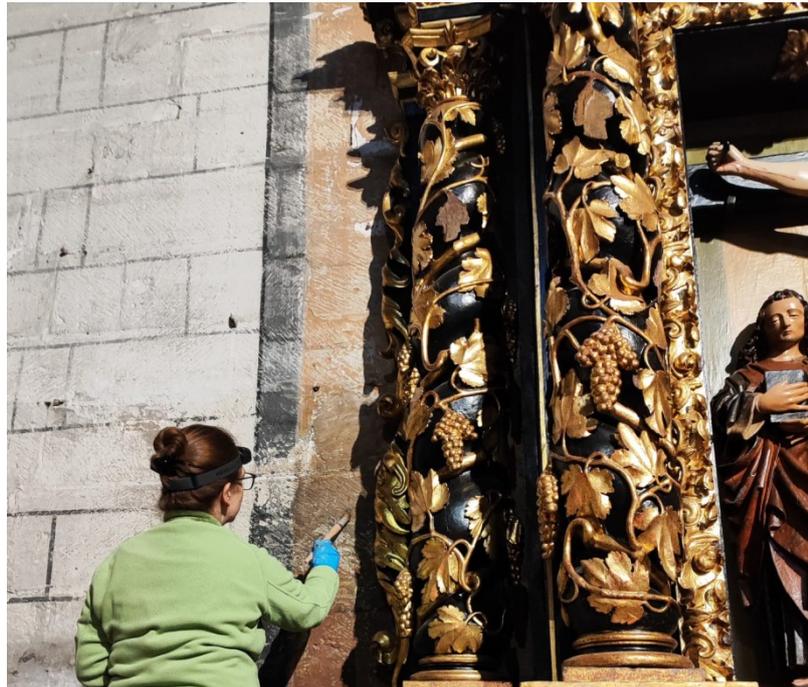
Reintegración cromática de lagunas de la pintura mural

En el caso de la pintura mural, se siguieron los mismos procesos utilizando en la zona de la derecha que se selló con yeso, colores al agua gouache de la marca Talens, y en las zonas barridas no aceptables estéticamente tanto del lado derecho como del lado izquierdo, se matizaron mediante veladuras con colores al agua.

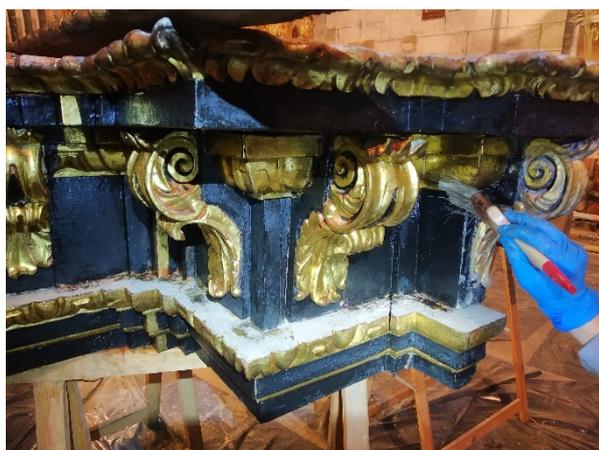
Aplicación con brocha de la capa de protección

Una vez finalizados todos los tratamientos de conservación y restauración y pasado el tiempo necesario de evaporación de los disolventes, se procedió a la aplicación de una fina capa de resinas con el fin de proteger y potenciar las cualidades de la obra que debe de tener una buena estabilidad, dureza, transparencia, reversibilidad y adhesividad. Se aplicó en todo el retablo con brocha procurando dar la menor cantidad posible, muy fina y homogénea, una mezcla de barniz brillante y barniz mate de la marca Titan cuadros.

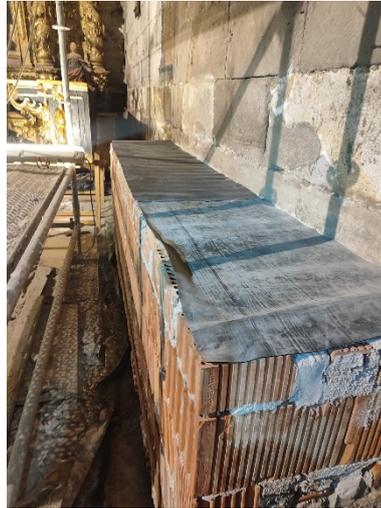
Tela de caucho impermeable sobre el murete

Se procedió al montaje del retablo sobre la base nueva de ladrillo, colocándolo a diez centímetros de distancia del muro para conseguir una correcta cámara de ventilación y evitar humedades. Sobre este murete se dispuso primeramente una tela de caucho impermeable para aislar, y encima de la tela se colocó una tabla de madera de pino insignis tratada y curada sobre la que asienta todo el retablo. El montaje se realizó comenzando de abajo arriba y de derecha a izquierda,

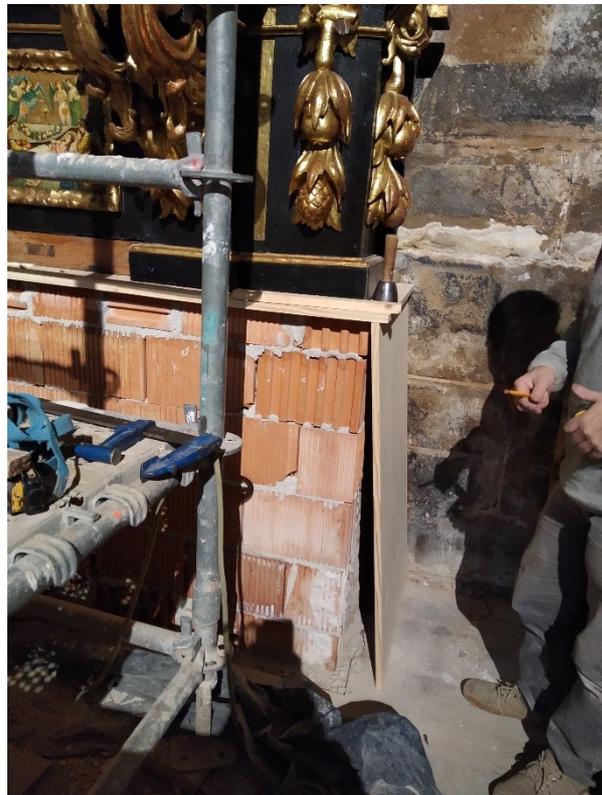
Forrado de la mesa de obra con madera

sujetando el retablo con tirantes de madera y escuadras metálicas al muro. Los puntos de sujeción se corresponde con la predela, cuerpo y ático. Posteriormente se forró todo el basamento de ladrillo con madera de pino insignis Todos estos trabajos los llevó a cabo **EBANISTERÍA TOMAS DUASO**.

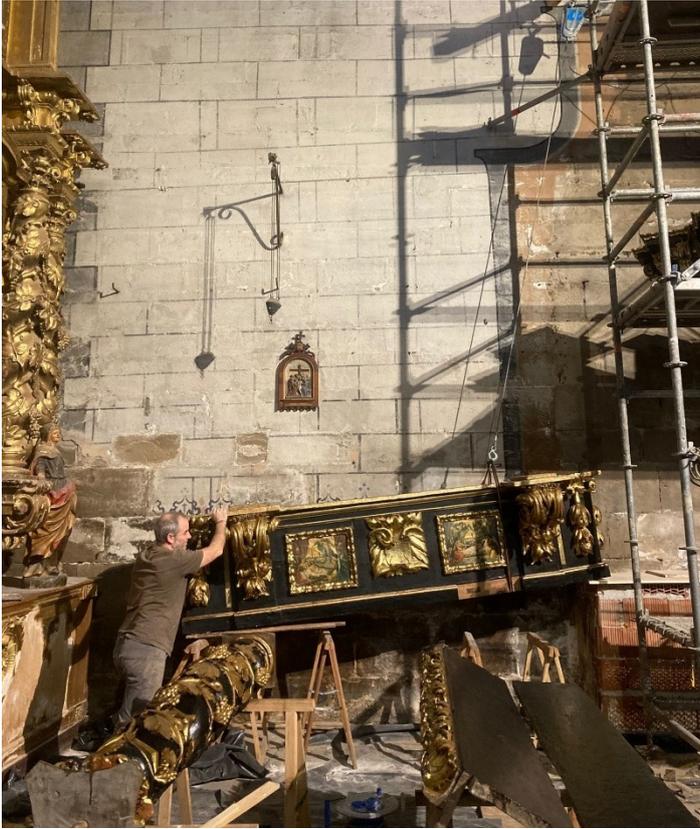
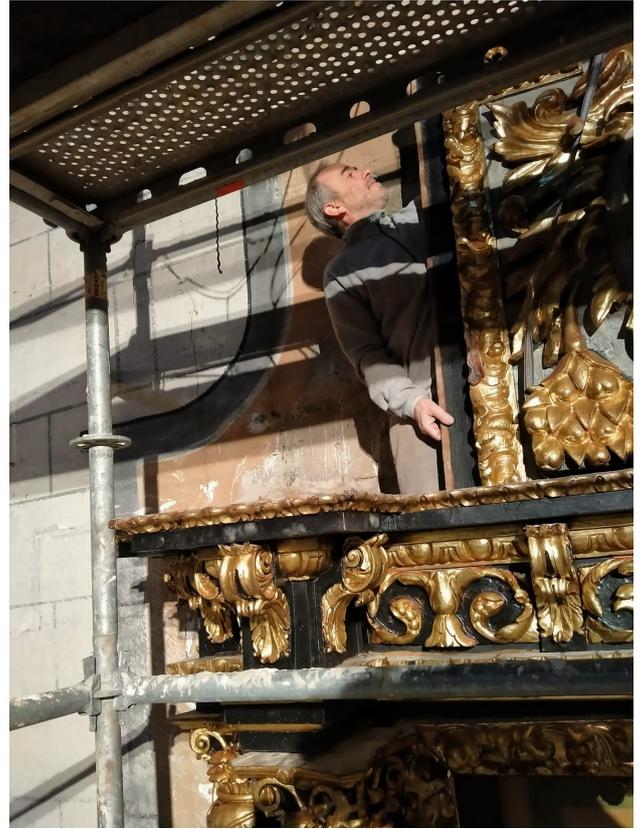
Proceso de montaje

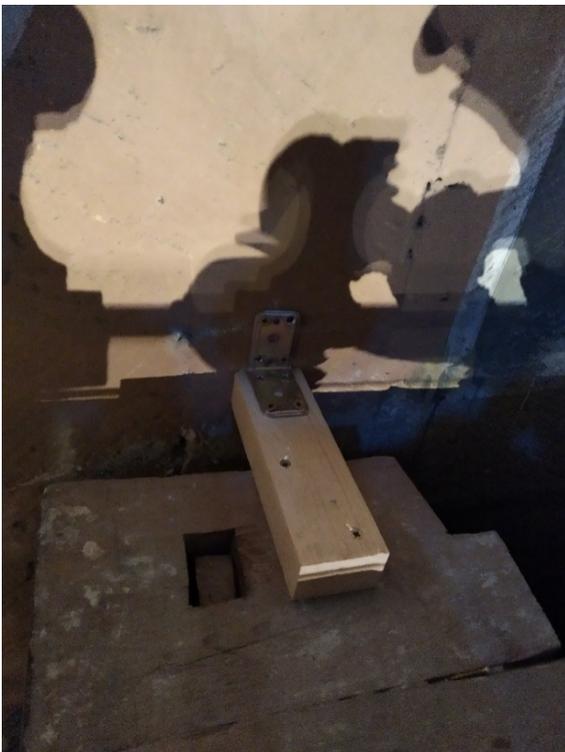
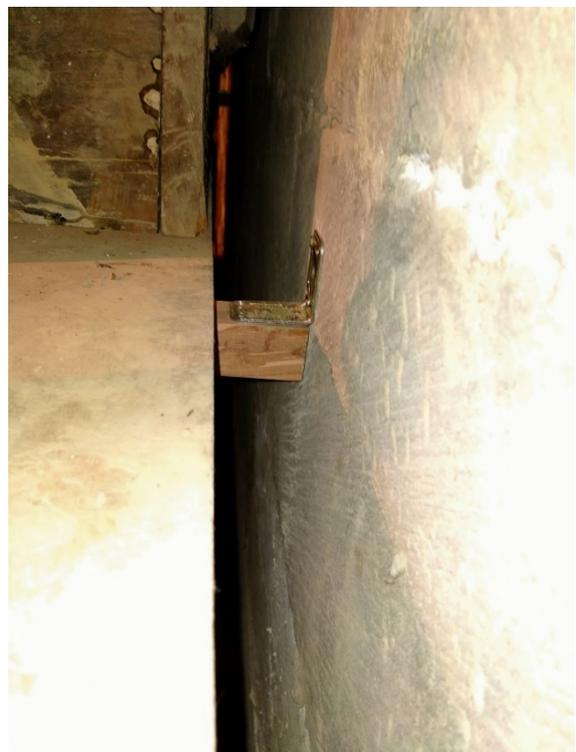
Tirantes de madera sujetos con escuadras metálicas al muro

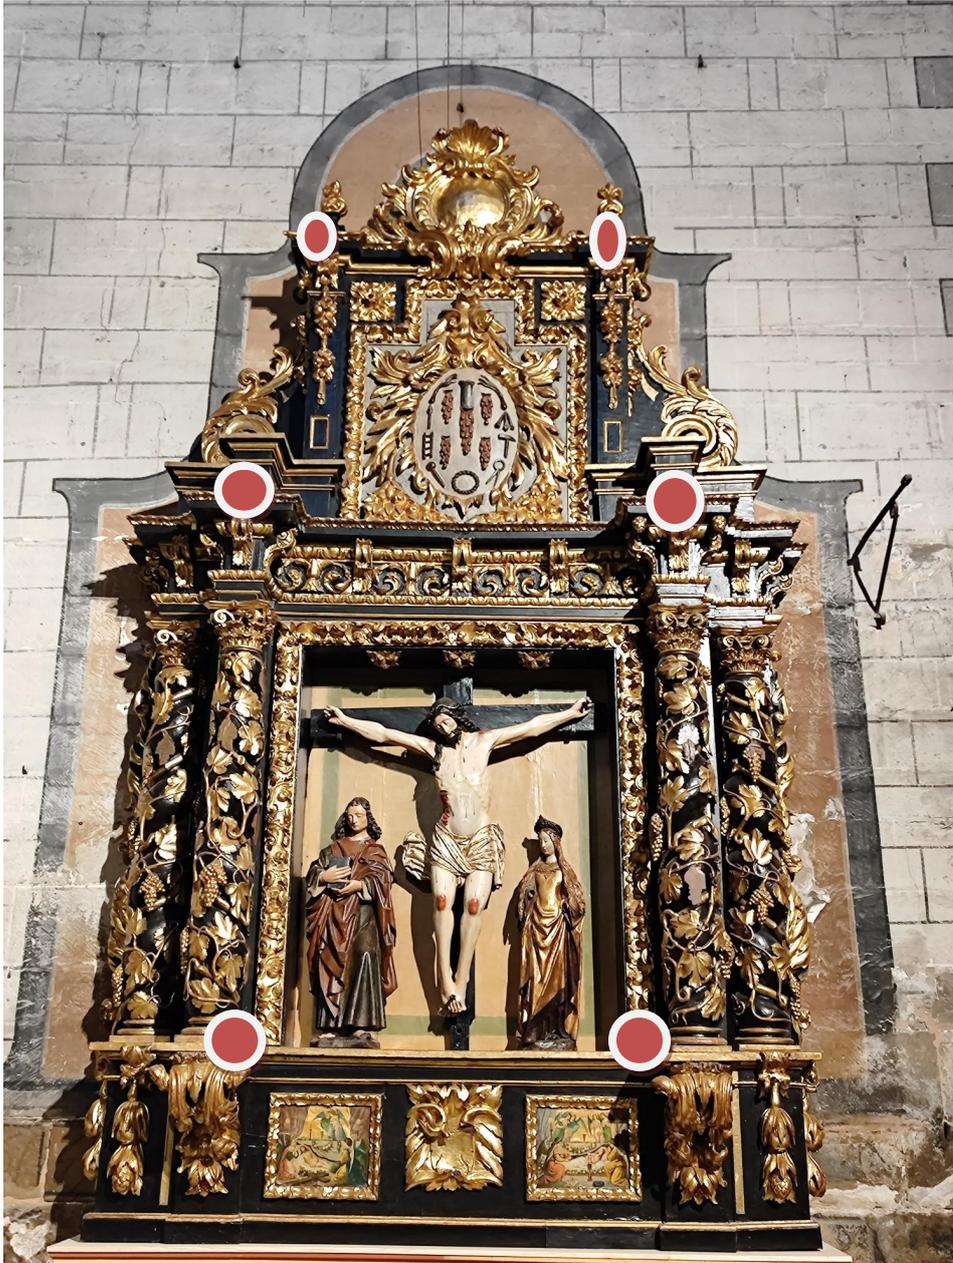
Puntos de anclaje del retablo al muro

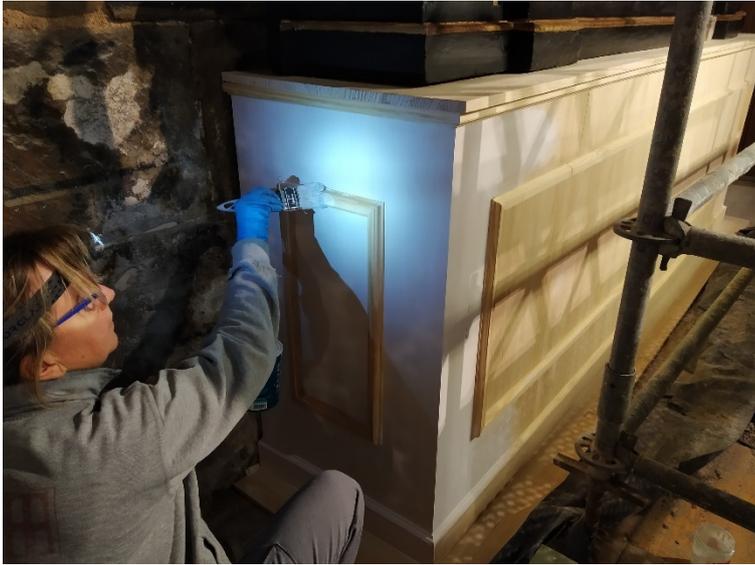
Aplicación de imprimación sobre la madera

Finalizado el montaje del retablo y el forrado de la mesa de altar, se procedió al policromado de esta madera que recubre el basamento nuevo. Primeramente se aplicó una imprimación como soporte pictórico para adecuar la superficie, y posteriormente se policromó con colores al agua Talens a imitación de marmoleados. Terminado el policromado se dio una protección de barniz mezcla mate brillo de Titan cuadros. La tabla donde asienta el retablo y el cerramiento de madera del suelo que bordea la mesa de altar, se tintaron con tintes al agua a base de pigmentos naturales de la marca Lakeone.

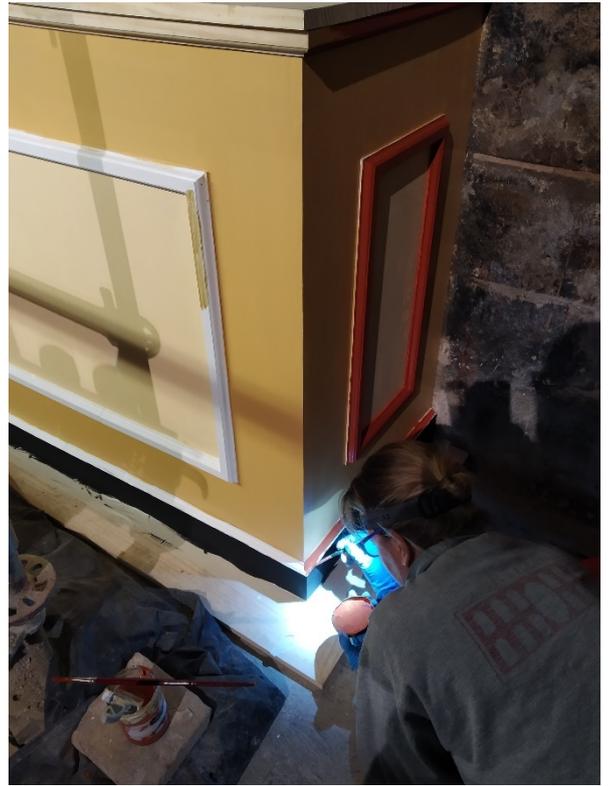
Proceso de policromado

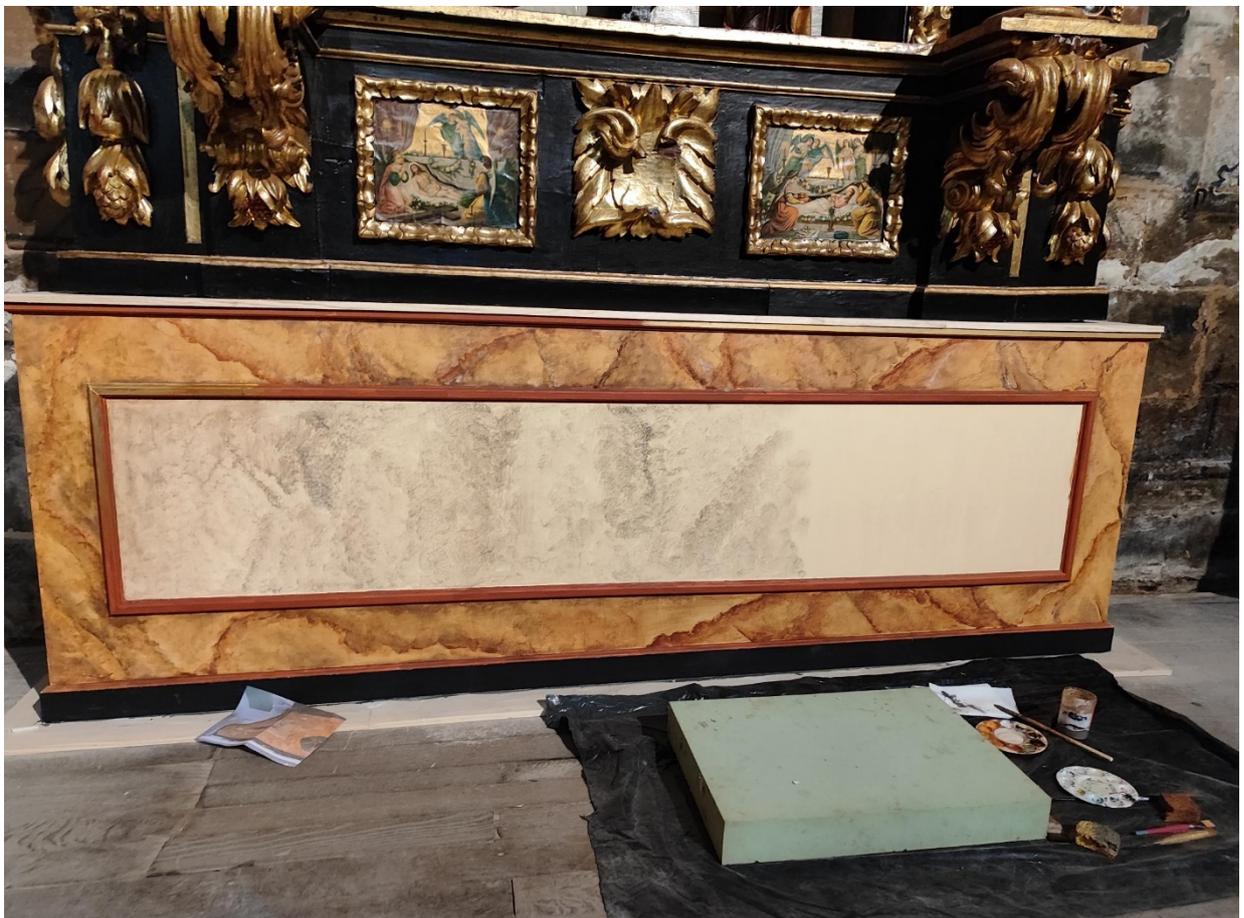
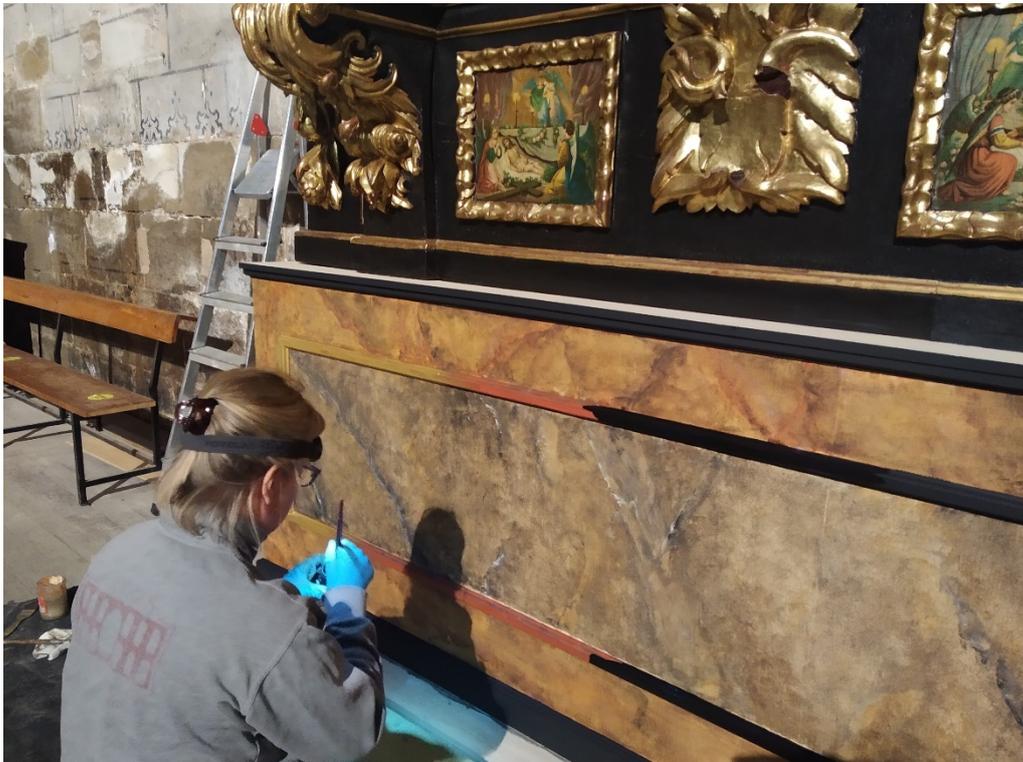
Proceso de policromado, imitación de marmoleado en la mesa de altar

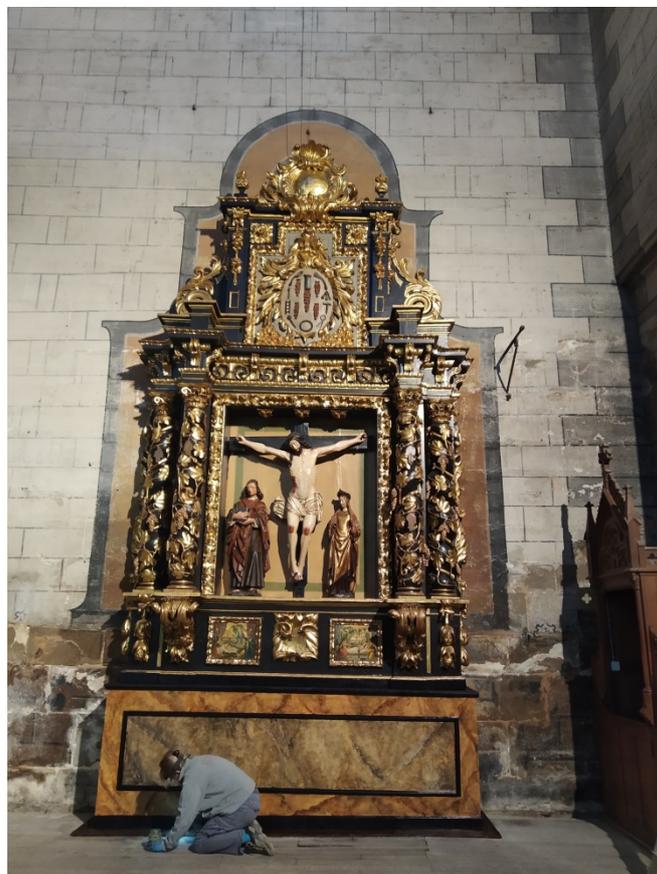
Tintado del cerramiento de madera del suelo
