**MEMORIA DE LA INTERVENCIÓN DE  
CONSERVACIÓN Y RESTAURACIÓN DE LA  
FACHADA BARROCA Y VIGAS DEL  
ARTESONADO DEL PÓRTICO SUR DE LA  
CATEDRAL DE TUDELA. "PUERTA DE LA TEBA".  
NAVARRA**

*Obra:* Puerta de la Teba o también llamada Puerta de la Virgen, y vigas del artesonado.

*Localización:* Portal del atrio sur de la Catedral de Tudela.

*Fecha de inicio y finalización de la intervención:* Septiembre de 2018- Diciembre de 2018

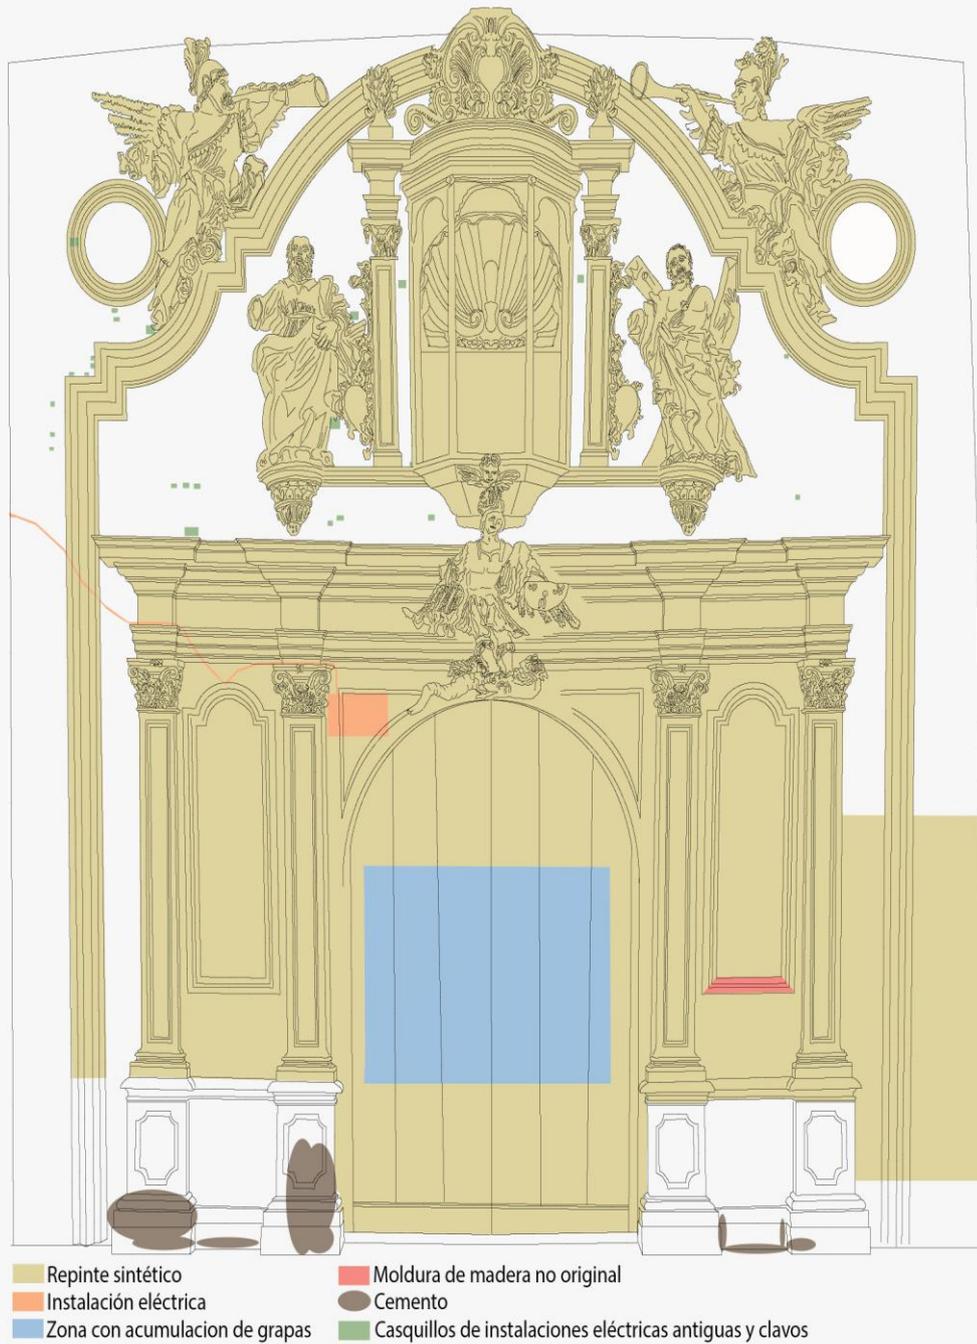
### Señalización de las patologías de la fachada

El factor humano es una de las principales causas de la alteración y degradación de la fachada. Por un lado señalar que estaba completamente repintada con varias capas de repintes superpuestas a lo largo de los siglos. Las pérdidas volumétricas no solo respondían a las causas físicas y biológicas descritas anteriormente sino que actos de manipulación y vandalismo habrían provocado el grave deterioro que ofrecía el basamento, como las abrasiones ocasionadas por el incendio de una moto hace unos diez años. A todo esto habría que añadir otras intervenciones o manipulaciones inapropiadas como la instalación eléctrica sujeta en la parte izquierda de la fachada que pertenecía a la Peña de la Teba, una moldura en madera en la parte inferior de la ventana derecha como sustitución de la moldura en yeso que faltaría, cementos en la zona izquierda baja del zócalo, casquillos de instalaciones eléctricas antiguas, clavos sin función, y pérdida de la moldura de parte del óculo izquierdo. La decoración vegetal situada a la derecha de la hornacina estaba partida y en alguna intervención de época anterior se simuló la falta, dibujando y policromando sobre el muro esta parte faltante. La trasera de la fachada se utilizaba como trastero. Todas las patologías e intervenciones anteriores se detallan en los mapas que se adjuntan.

- Levantamientos de policromía (despiece)
- Faltas volumétricas en madera por ataque inactivo de insectos xilófagos
- Zonas con abrasiones y quemadas
- Pérdidas y faltas de material (yeso)

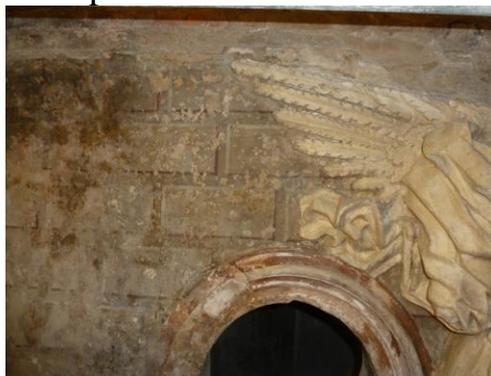
En el fondo de la fachada se conservaban restos del despiece correspondiente al XIX que no estaba cubierto por la pintura al aceite del siglo XX. Debajo de este despiece no se conservaba nada de policromía original. Finalmente se decidió recuperar la policromía del XIX en toda la fachada. Estas catas de investigación junto con la analítica de la muestra, nos ayudaron para poder desempeñar la labor de limpieza.

Despiece original del XIX. No había restos de policromía barroca debajo.

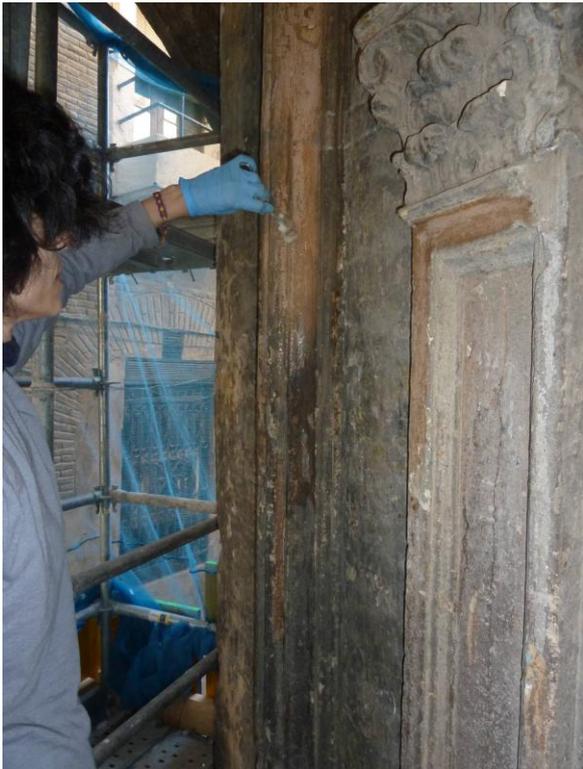
Limpieza con Acetona

Para la eliminación de la policromía del siglo XX se utilizó Acetona pura y alcohol aplicados con brocha o empacos según las zonas. Bajo esta pintura había restos de una capa oleosa. En los puntos donde no era muy efectiva la limpieza química, se emplearon medios mecánicos con bisturí que permitían la eliminación gradual y controlada del repinte.

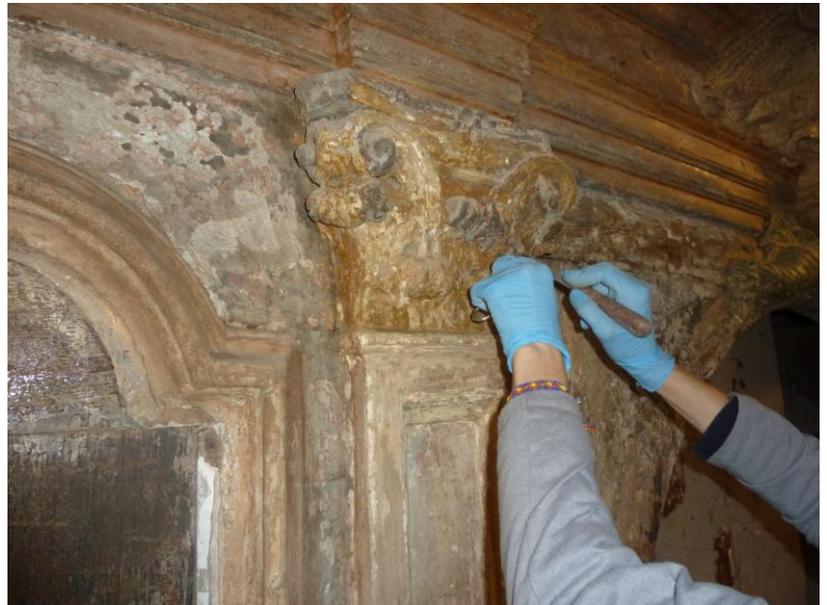
Limpieza con bisturí

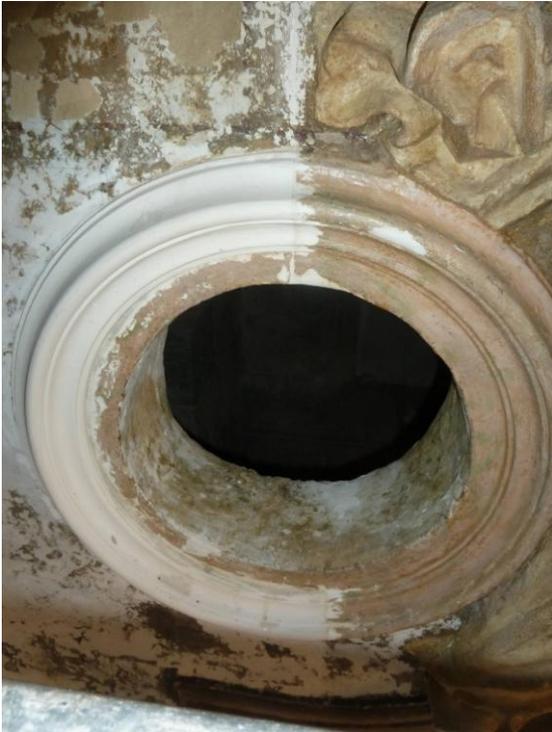
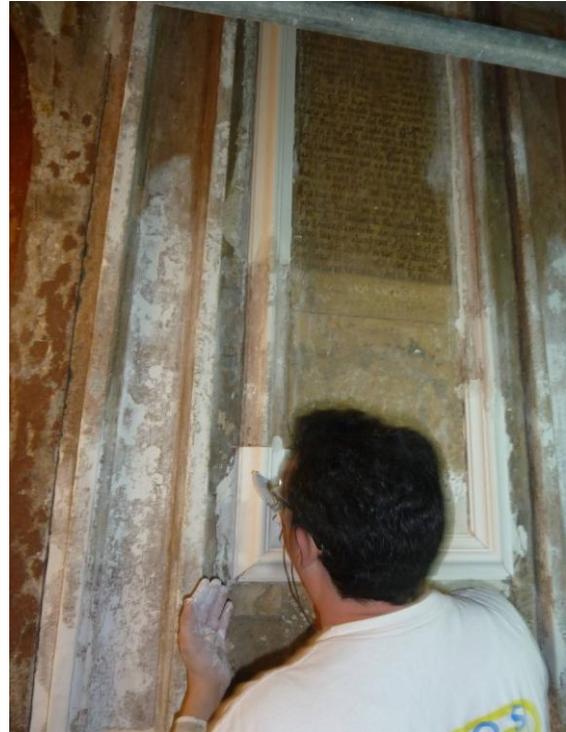
Moldura nueva del óculo hecha con molde      Colocación de moldura nueva hecha con molde

Se reconstruyeron todos los elementos arquitectónicos. En los mapas de intervención que se adjuntan están señalados. Se cerraron las grietas, esquinas sesgadas y faltas volumétricas de molduras, con yeso, humedeciendo previamente la superficie con Acril 33. Esta labor la llevaron a cabo las restauradoras de ARTRES S.L. a mano.

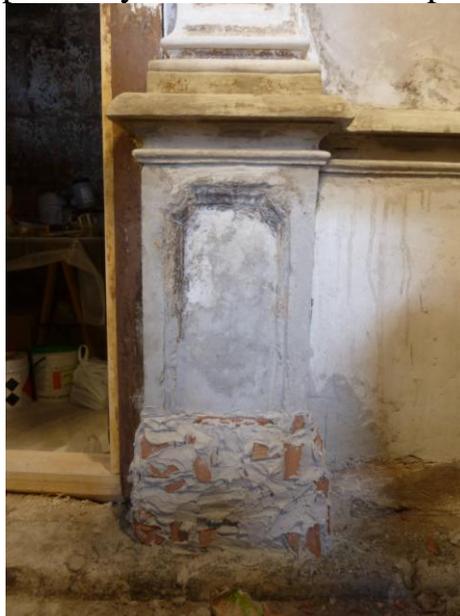
Proceso de reconstrucción del basamento con yeso, dextrina y ladrillo

El zócalo-basamento y las basas de pilastras eran sin duda la parte más dañada. Se reconstruyó siguiendo los planos trazados por el Servicio de Patrimonio Arquitectónico. Primeramente se saneó toda la superficie eliminando morteros, y posteriormente se fueron aplicando capas de yeso y ladrillo machacado para dar cuerpo, y yeso con dextrina, utilizando la terraja. Esta fase tan complicada y laboriosa la desempeñó el yesero Javier Gómara.

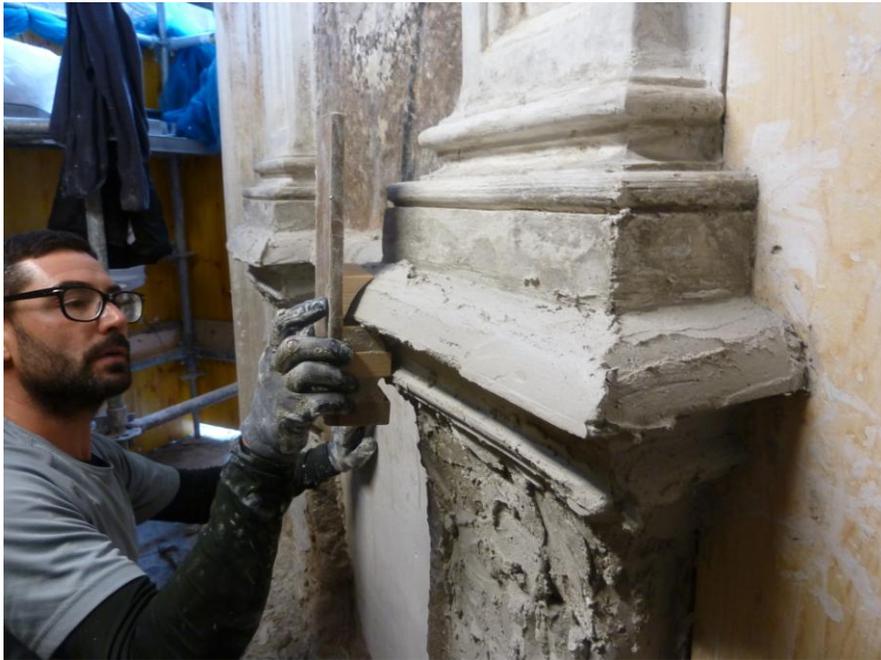
Elaboración con la terraja de la moldura en yeso con dextrina

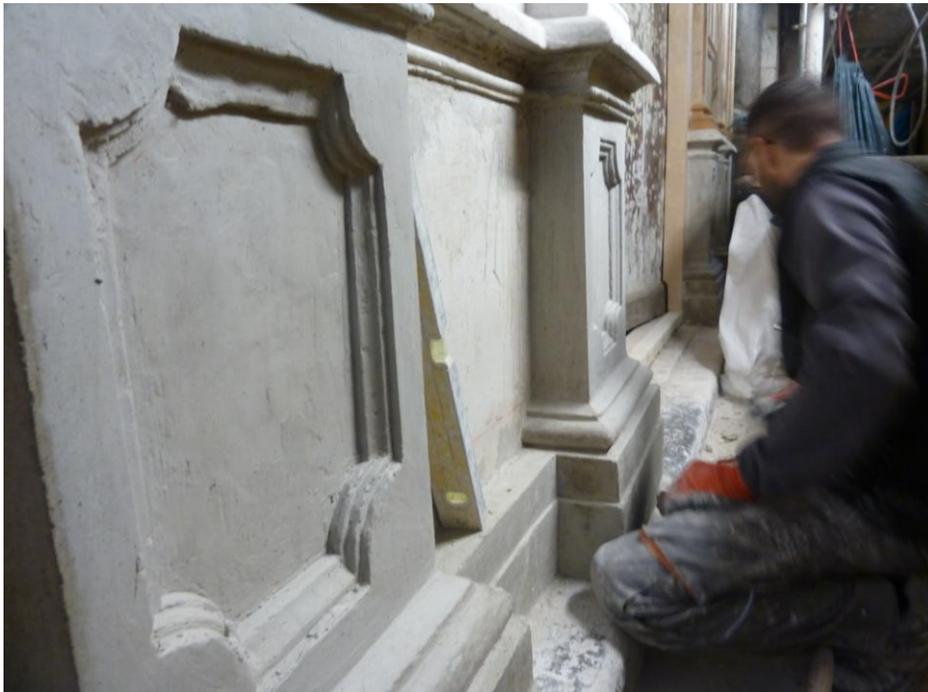
Proceso de elaboración del zócalo-basamento

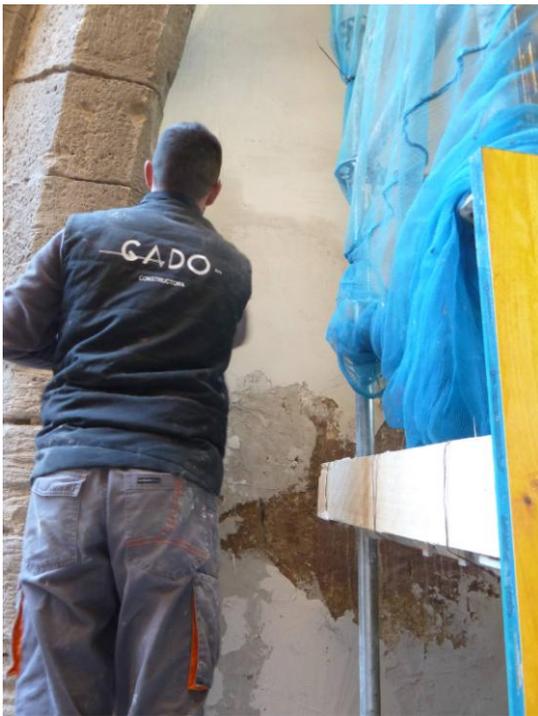
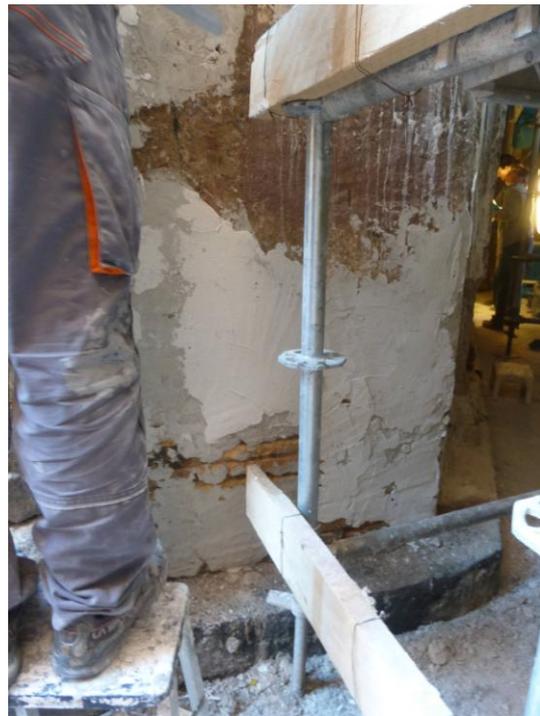
El muro lateral izquierdo que dobla en esquina estaba muy deteriorado. Se saneó, cepilló y se enlució. Se aplicó pintura al silicato lo más saturada de color, como acabado y protección. Esta misma pintura se dio como acabado en los laterales que enmarcan el diseño de la fachada.

Proceso de enlucido

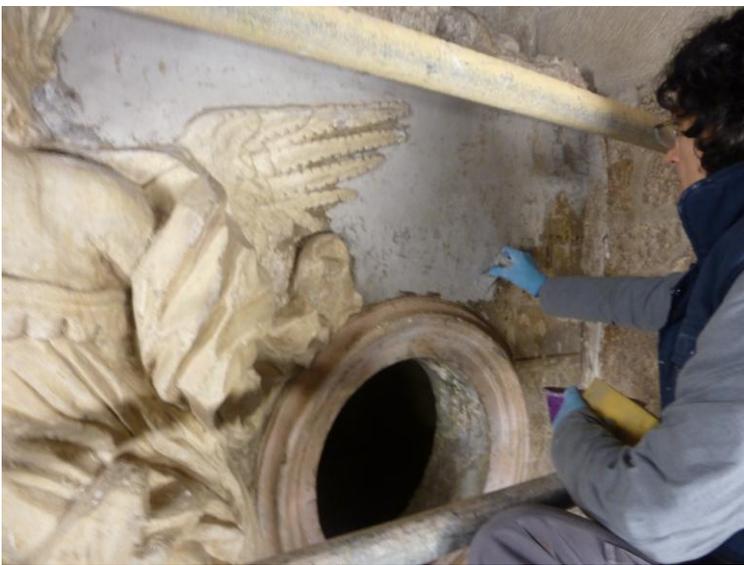
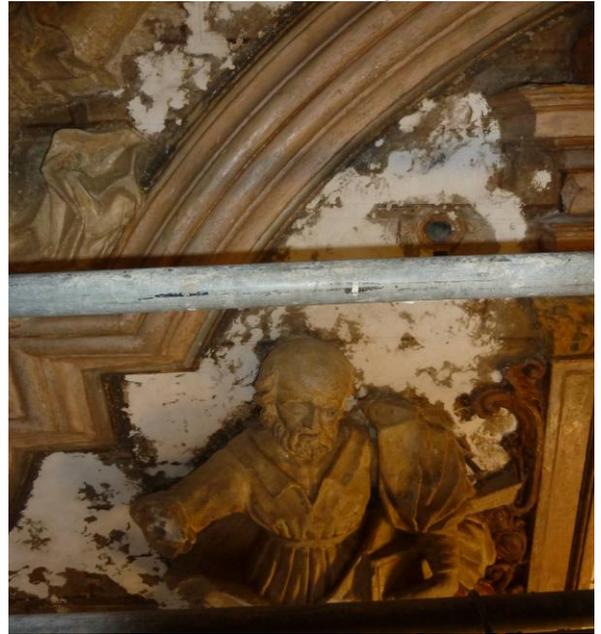
Estucado de lagunas faltantes

Para la reintegración se emplearon colores al agua (témperas) con la técnica imitativa siguiendo los datos recabados de la policromía del XIX que se conservaban después de la fase de limpieza. Se aplicó en primer lugar un color base a todas las lagunas, y posteriormente se dibujaron los despieces según forma y diseño de los originales que se conservaban en la parte superior de la fachada, y se marmoleó tomando como referencia los restos originales del XIX.

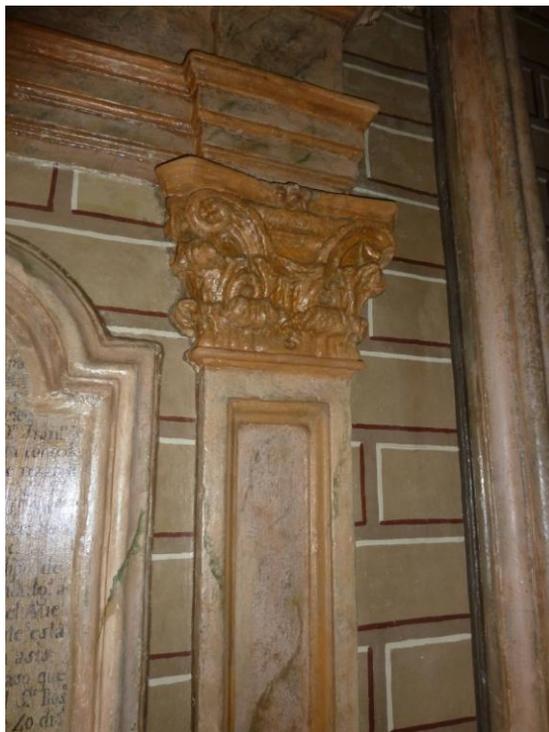
Aplicación de la capa de protección

Se aplicó una película de protección a toda la fachada con Paraloid B72 diluido en acetona al 5%, para garantizar la conservación del conjunto.

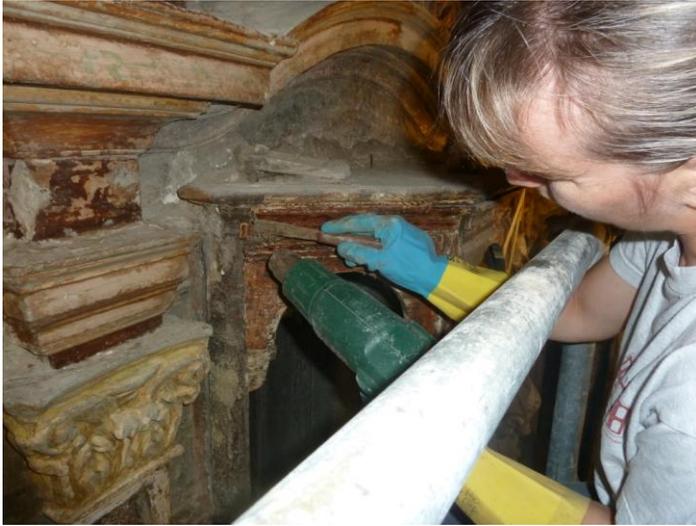
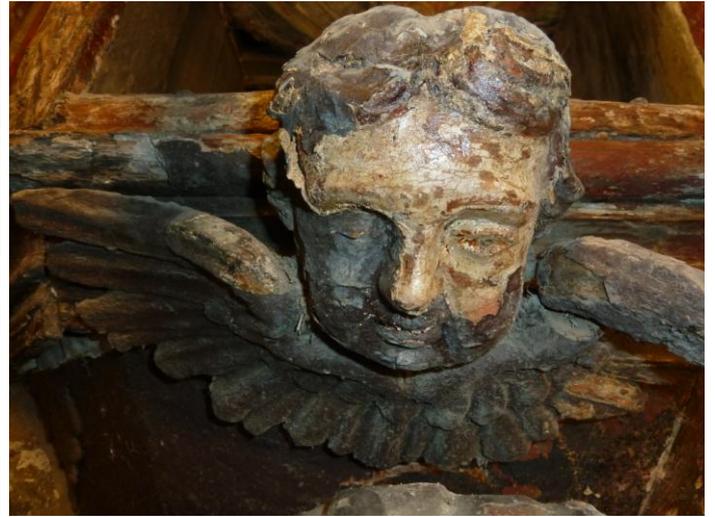
Eliminación del repinte con la pistola de calor

Detalle del proceso de limpieza del angelote

El repinte que hubo que eliminar era una pintura plástica. Se utilizó la pistola de aire caliente para levantar la pintura y se retiró con espátula en todas las zonas donde la capa era más gruesa, sobre todo en las molduras externas. El interior (paneles laterales y venera) se eliminó el repinte con Acetona y white spirit.

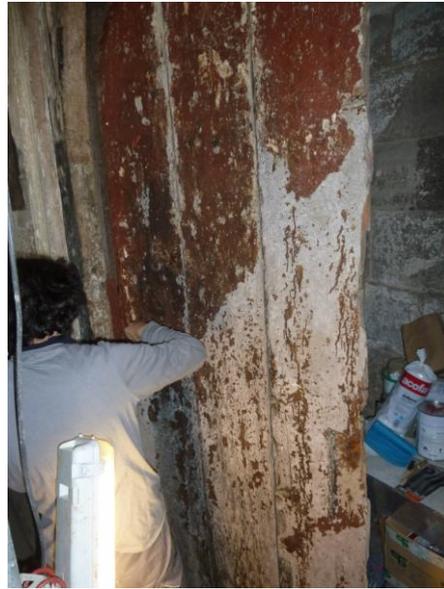
El repinte que hubo que eliminar era una pintura plástica. Para ello se utilizó la pistola de calor y espátula. Bajo este repinte estaba la pintura roja del XIX que se corresponde con la misma época que la policromía de la fachada. Y debajo aparecieron solo restos de policromía

original en la zona superior izquierda, la preparación de color rojo-anaranjado y unas decoraciones vegetales pero en muy mal estado de conservación. Estas corresponderían a la policromía original barroca.

Proceso de eliminación del repinte

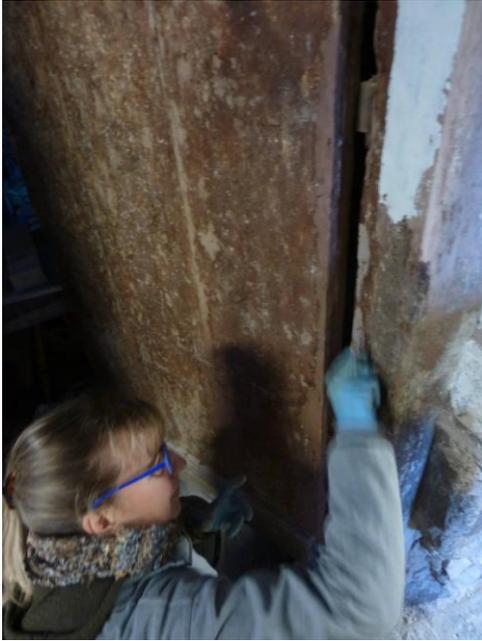
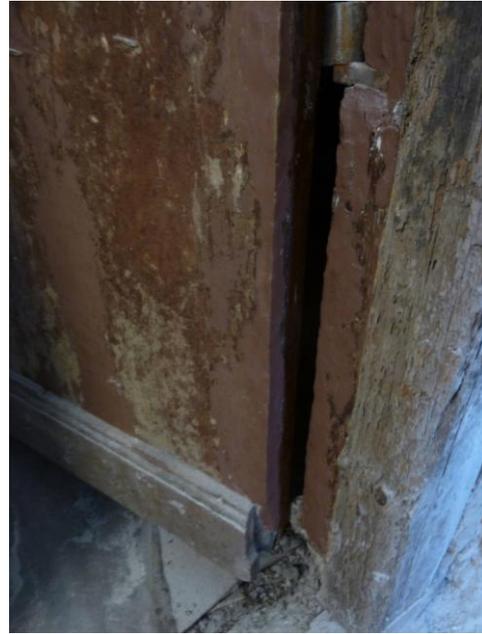
Colocación de la resina epoxídica Araldit SV HV

Las zonas de ataque de xilófagos se reconstruyeron con resinas epoxídicas Araldit SV HV. Esta labor la desempeñaron las restauradoras de ARTRES. Las partes más deterioradas,

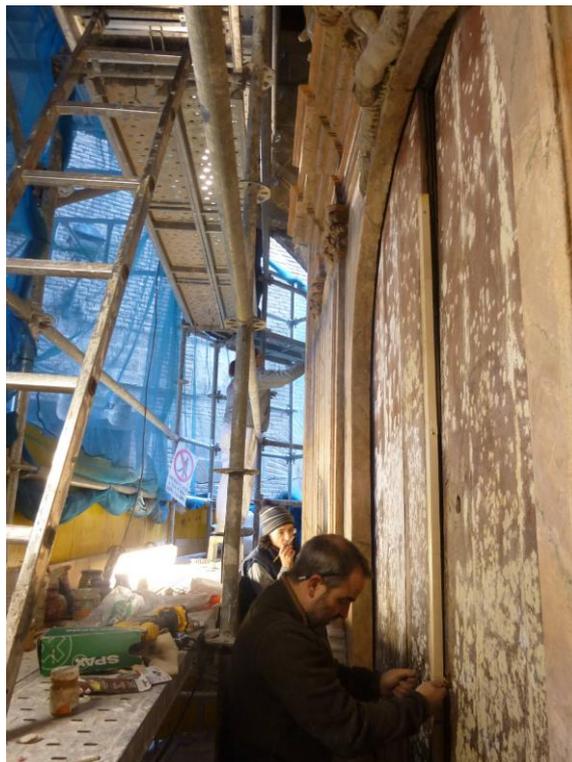
Injerto de madera en la unión del cerramiento de las dos hojas de la puerta.

(jambas, uniones de tablas...) se sustituyeron con injertos y cajeados de madera pino soria tratada y curada. En el croquis de intervención se señalan las zonas de reconstrucción con madera. Este trabajo lo realizó **Ebanistería Tomás Duaso**.

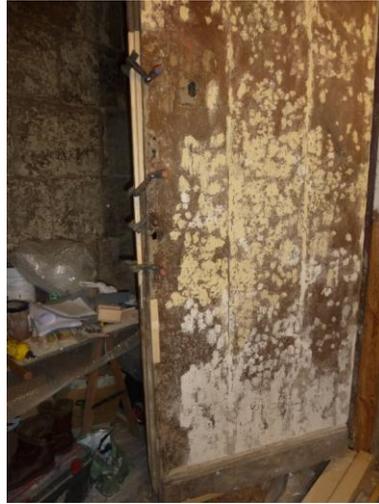
Detalle del estucado de la hoja derecha de la puerta

Todas las lagunas y zonas reconstruidas con Araldit se estucaron con estuco sintético, al igual que los orificios de las grapas y clavos. Una vez seco se procedió al nivelado e imitación de la superficie. En las zonas reconstruidas con pino soria se aplicó una selladora a modo de tapaporos.

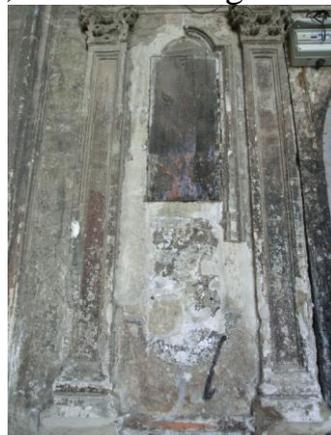
La tabla de la izquierda estaba en un lamentable estado de conservación. Como consecuencia del incendio, la policromía había desaparecido y el soporte estaba alabeado y con abrasiones en toda la madera, siendo más significativo en el ángulo inferior derecho.

Estado de conservación de la tabla de la izquierda

- Limpieza superficial para eliminar el polvo con brochas y aspirador.
- Limpieza química. Para eliminar el repinte de texto de la tabla de la derecha se utilizó Acetona. Tras la limpieza apareció la leyenda original en bastante buen estado de conservación.
- Sanear de la tabla de la izquierda. Para poder recuperar y sanear se desclavó la tabla, se desmontó de su ubicación y se picó la pared de ladrillo para poder colocar la tabla y corregir levemente el alabeo. Toda la zona carbonizada se cepilló. Posteriormente se volvió a colocar en su ubicación.

- Reintegración volumétrica  
Se reintegró volumétricamente la parte más afectada por las abrasiones, en la zona inferior. Se aplicó resina epoxídica Araldit SV HV
- Reintegración cromática.  
En la tabla de la derecha se reintegró la zona inferior que no tenía leyenda ya que la policromía original estaba parcialmente deteriorada. Se utilizaron colores al agua. En la tabla de la izquierda se aplicó una selladora y se reintegró con un color neutro acorde con el fondo de la tabla de la derecha.

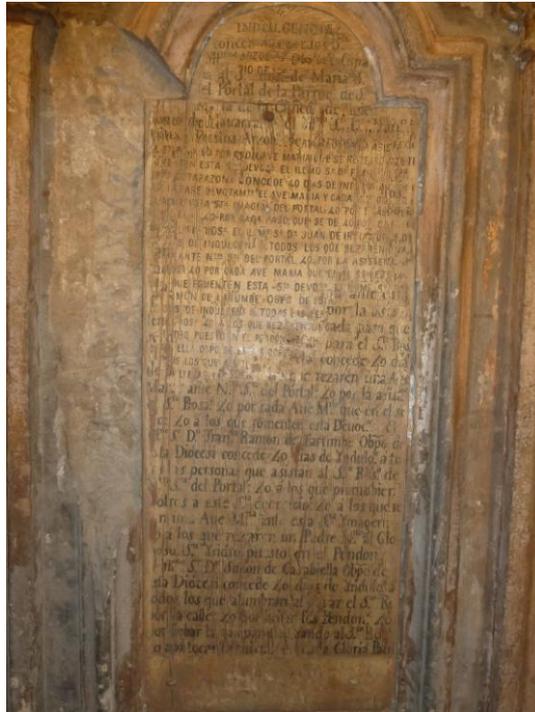
Estas tablas estaban policromadas. La tabla de la derecha se conservaba en bastante buen estado. El soporte de madera no estaba dañado. Se observó que tenía un repinte con un texto que ocultaba la inscripción original.

Proceso de limpieza de la tabla derecha

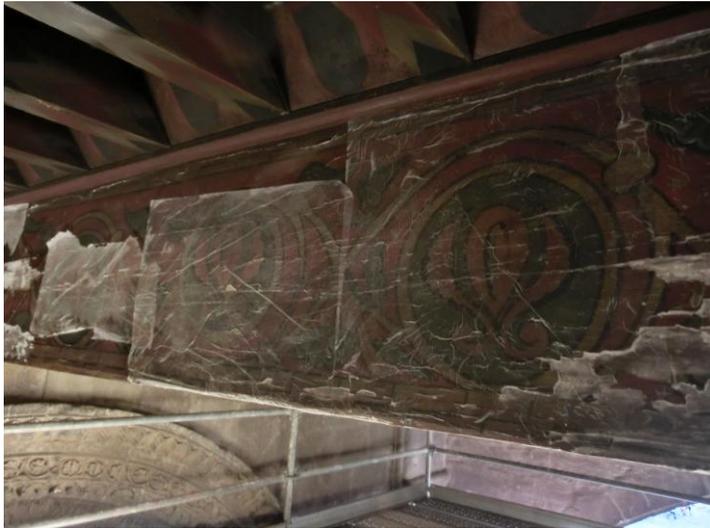
Protección inicial de urgencia con papel japonés y colletta.

Teniendo en cuenta el pésimo estado de conservación de la policromía, muy levantada y con gran riesgo de pérdida por falta de adhesión de estratos, fue necesario antes de intervenir en las siguientes fases, realizar una protección inicial preventiva de urgencia en las zonas que lo necesitaban. Se aplicó una protección inicial con papel japonés, y colletta.

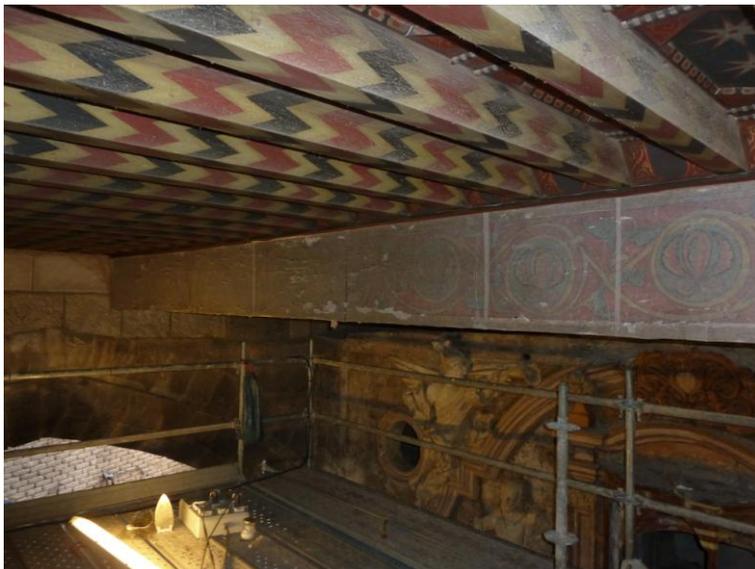
Protección inicial con papel japonés

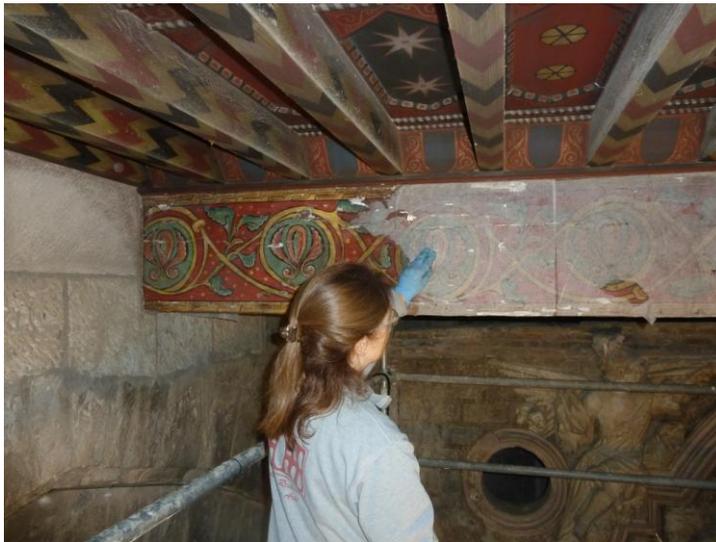
Fijación de policromías

Se fijó la policromía de las dos vigas hasta conseguir el grado de estabilidad necesario para su correcta conservación. Esta labor fue especialmente importante para devolver la cohesión a todos los estratos. Se fijaron con papel japonés, colletta y calor toda la policromía de las dos vigas. Una vez eliminado el papel japonés, se procedió a una fijación puntual con Acril 33 o Vinavil según los casos, en los puntos donde las crestas eran más gruesas y la colletta no había penetrado lo suficiente.

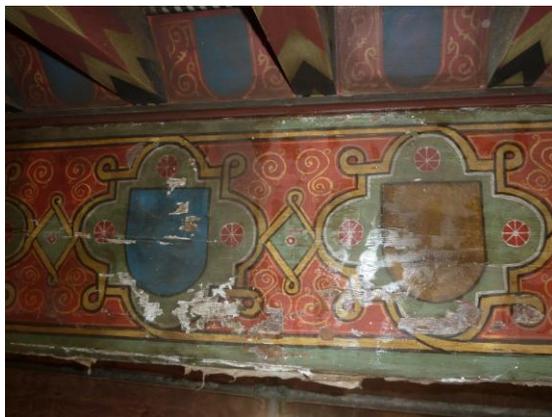
La policromía estaba muy ennegrecida como consecuencia de la contaminación atmosférica. Se utilizó para la limpieza agua destilada.

Proceso de limpieza con agua destilada.

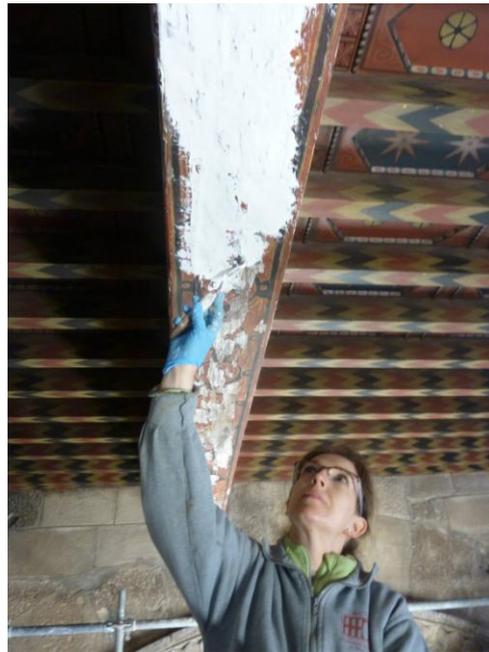
Proceso de estucado de una de las vigas

Las lagunas de policromía se estucaron con estuco sintético aplicado con espátula. Para la reintegración se utilizaron colores al agua y método imitativo. Las zonas barridas no aceptables estéticamente se matizaron mediante veladuras. Se aplicó con pulverización una película de protección con Paraloid B72 diluido en tolueno al 3%, para garantizar la conservación del conjunto.

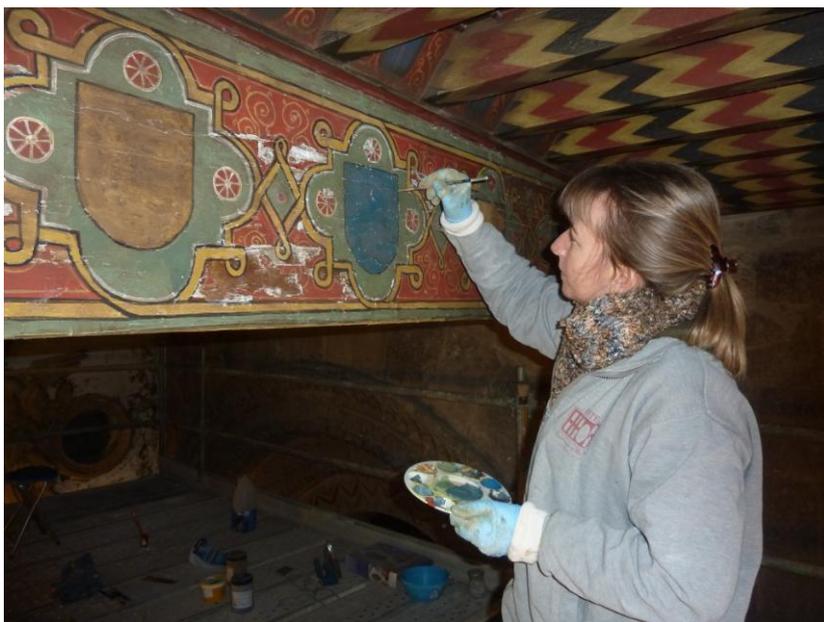
Reintegración cromática imitativa con colores al agua

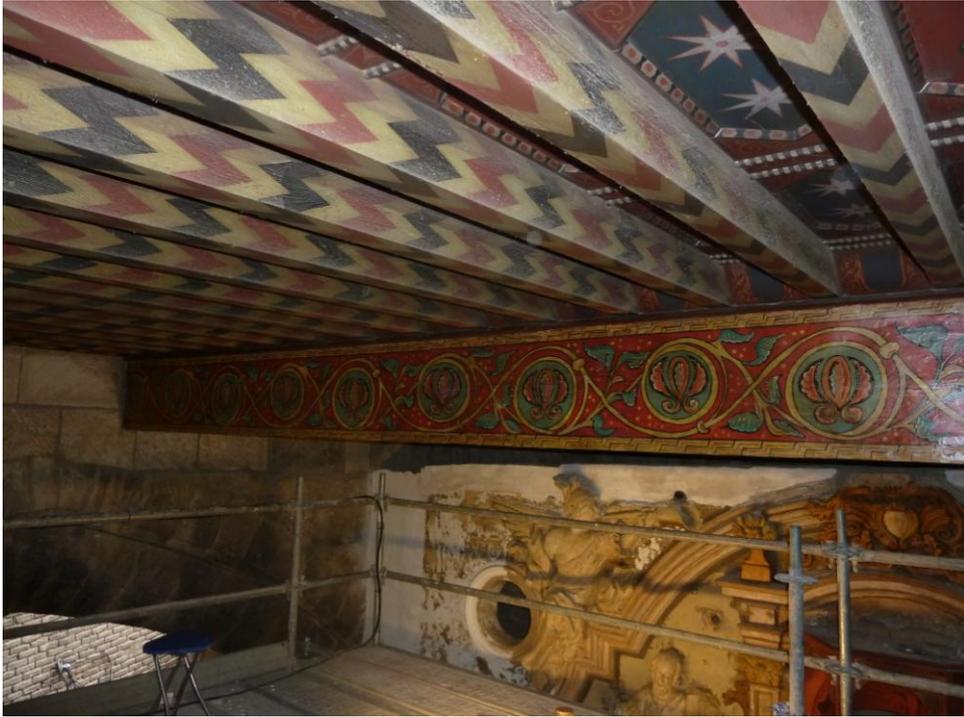
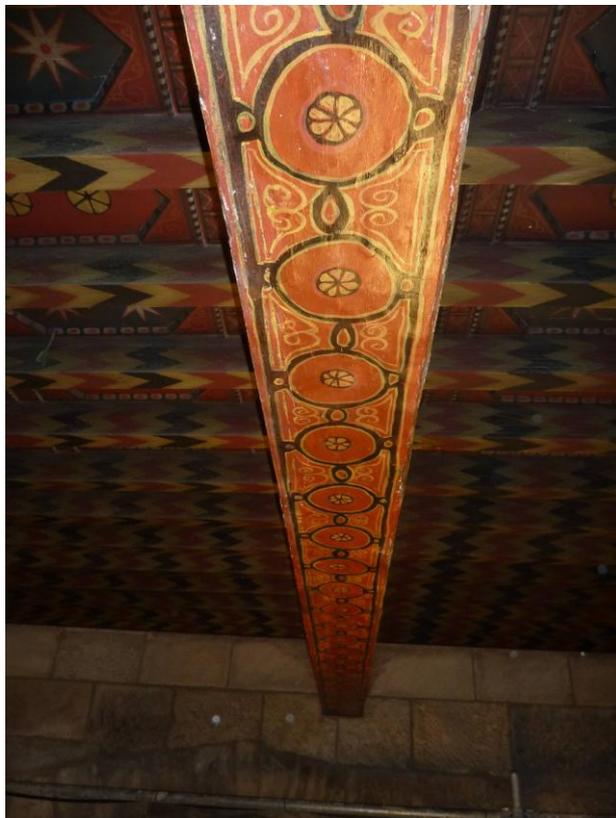
Estado final
