## **MEMORIA DE LA INTERVENCIÓN DE CONSERVACIÓN Y RESTAURACIÓN REALIZADA EN EL RETABLO DEL ROSARIO DE LA PARROQUIA DE SANTA EUFEMIA DE VILAFRANCA (NAVARRA).**

Parroquia de Santa Eufemia. Villafranca (Navarra).

Barroco. Fechado en 1.734

*Fecha de intervención:* Noviembre y diciembre de 2020

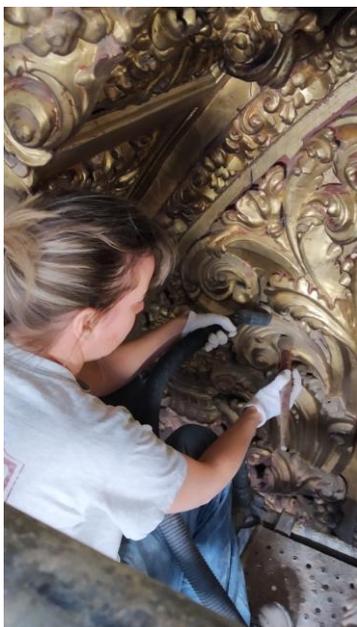
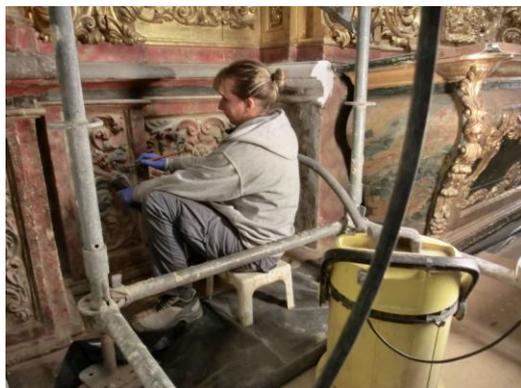
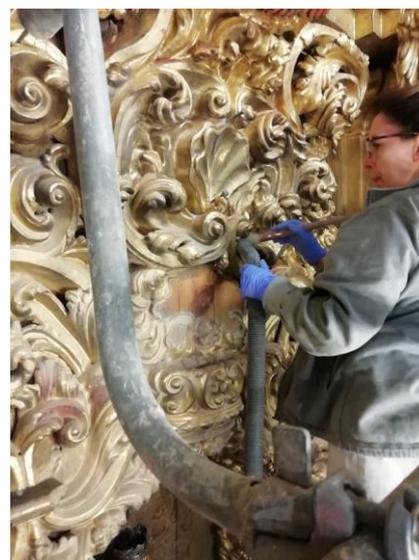
Proceso de eliminación del polvo

Finalizadas todas las investigaciones sobre el estado de conservación del retablo, se procedió a una limpieza superficial para eliminar la gran cantidad de polvo depositado en todo el retablo y especialmente en las cornisas. Se utilizaron brochas y aspirador.

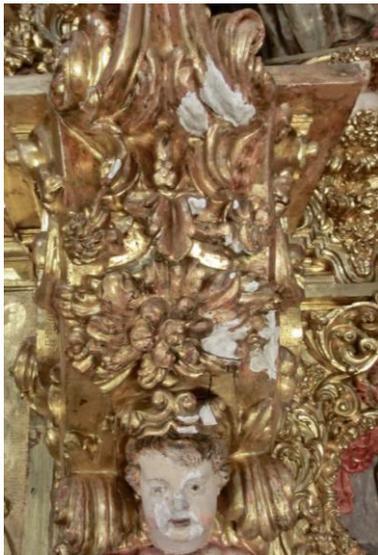
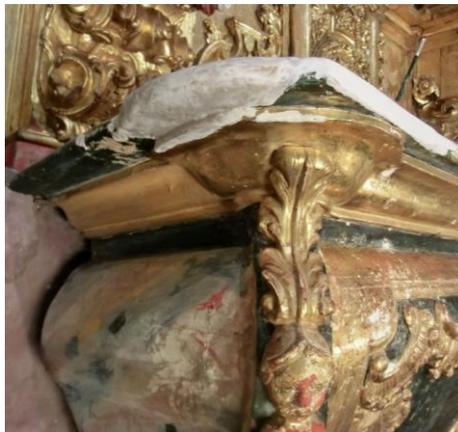
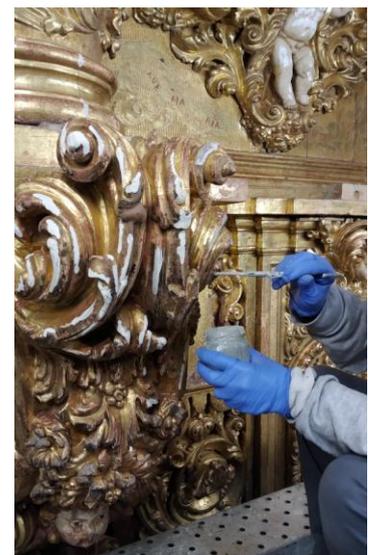
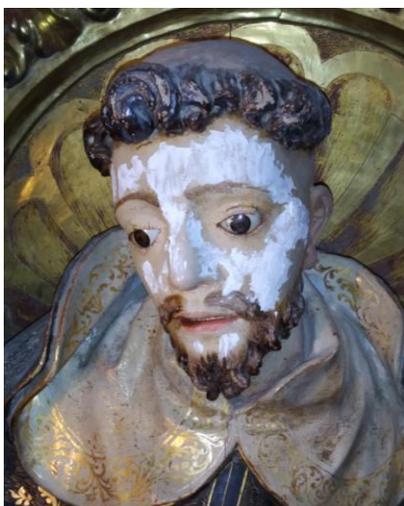
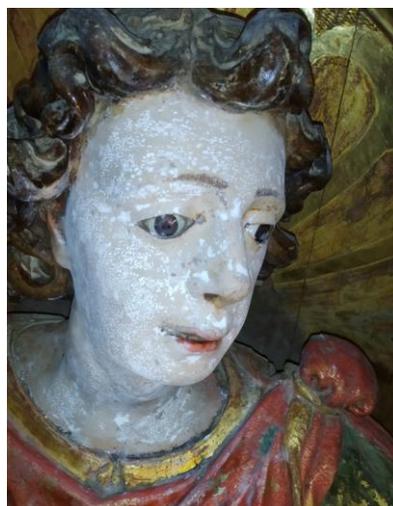
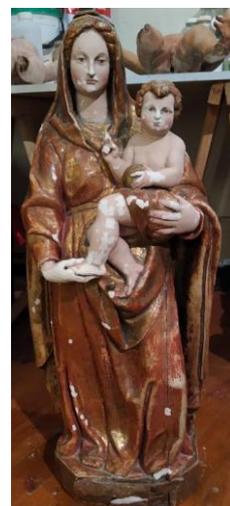
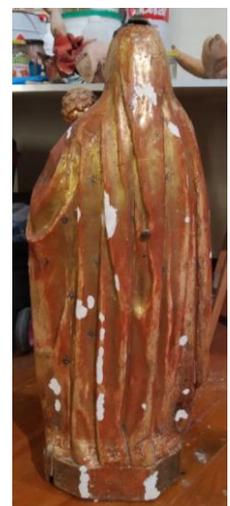
Estucado

Las zonas reconstruidas con Araldit y las lagunas de policromía de todas las tallas y angelotes, se estucaron con sulfato de calcio, colas orgánicas y elastificantes naturales. El método de aplicación con pincel o espátula, dependiendo de la característica de la laguna. Una vez seco se niveló e imitó la superficie.

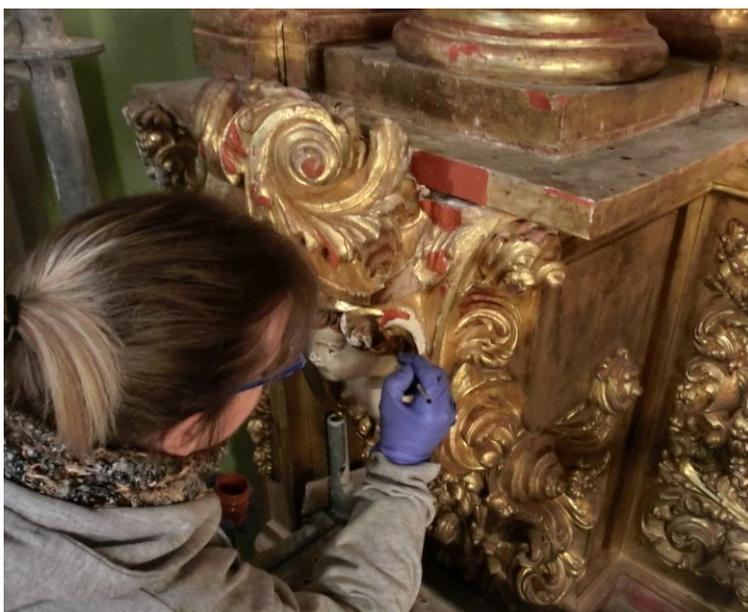
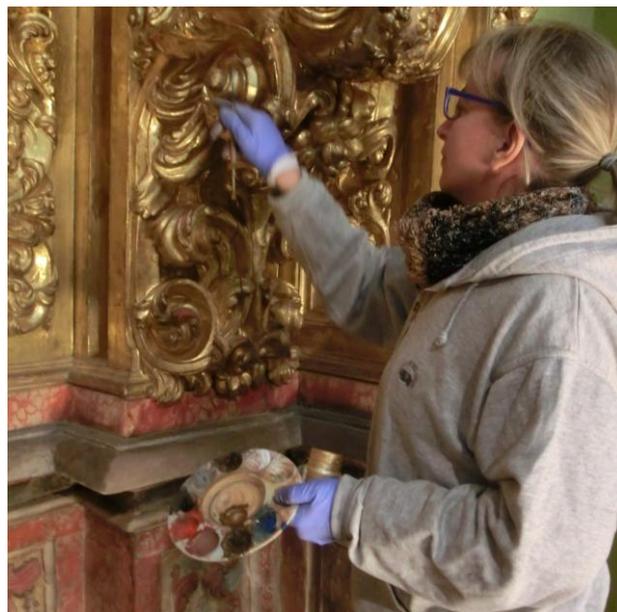
Proceso de reintegración cromática de lagunas estucadas

Para la reintegración cromática se empleó el método imitativo, y se apoyó con mica oro en las zonas doradas. Se utilizaron colores al agua de primera calidad y pigmentos al barniz.

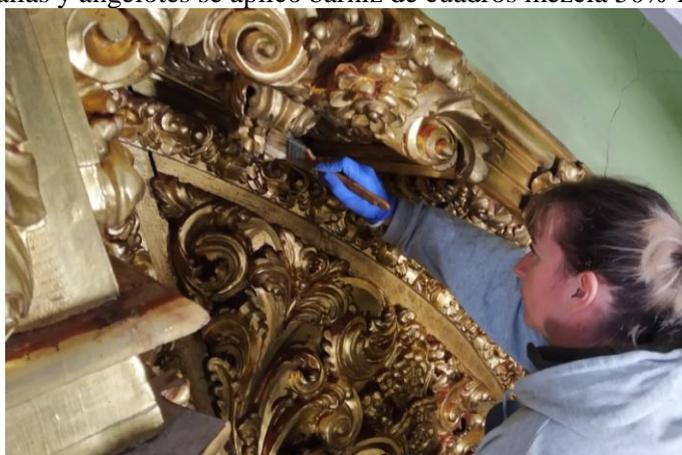
Aplicación de la capa de protección

Una vez finalizados todos los tratamientos de conservación y restauración y pasado el tiempo necesario de evaporación de los disolventes, se aplicó una fina capa de resinas con el fin de proteger y potenciar las cualidades de la obra. Se aplicó con brocha procurando dar la menor cantidad posible, muy fina y homogénea, en toda la mazonería, la resina Paraloid B72 al 5% en acetona . Para las tallas y angelotes se aplicó barniz de cuadros mezcla 50% mate-brillo de la marca Titán.

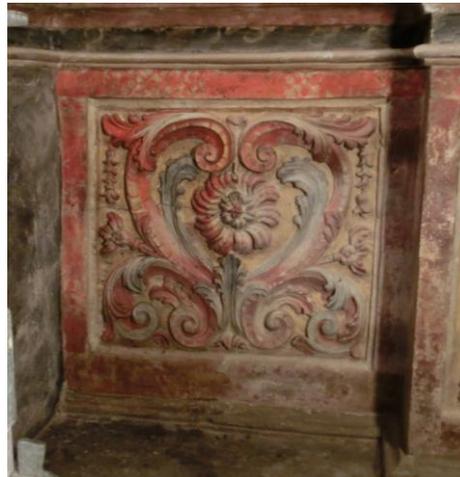
Cata del proceso de limpieza

- **Limpieza superficial.** Eliminación del polvo superficial con brochas y aspirador.
- **Limpieza química y mecánica.** Eliminación de suciedad grasa, de incrustaciones y restos de cera. Se utilizó una emulsión de jabón neutro en esencia de petróleo. Para las incrustaciones de cera y suciedad en zonas angulosas se utilizó un bisturí.

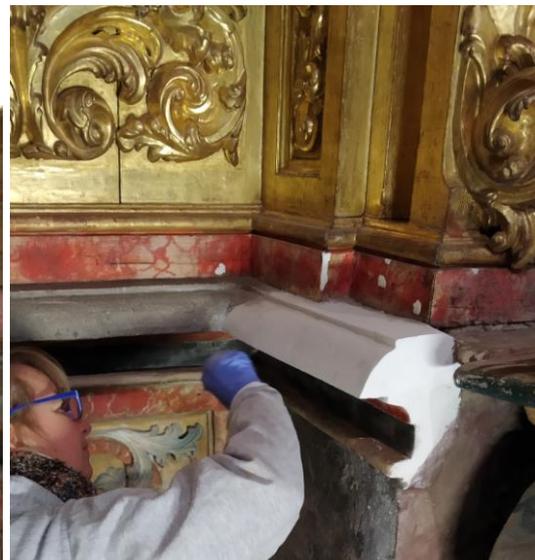
Proceso de reintegración cromática de moldura reconstruida

- **Reintegración cromática.** Las zonas añadidas y pequeñas faltas de policromía, se reintegraron cromáticamente con colores al agua.
- **Protección final.** Se aplicó una fina capa de resina sintética Paraloid B72 al 3% en acetona con el fin de proteger la obra y potenciar las cualidades de la misma. A las zonas reconstruidas de la moldura superior no se dio una capa de protección ya que la zona original no tenía.
